## INFORME FINAL

# Junta Nacional de Jardines Infantiles Región de Coquimbo

Número de Informe: 1.110/2016  
19 de diciembre 2016

INFORME FINAL N° 1.110, DE 2016,  
SOBRE AUDITORÍA A LOS CONTRATOS  
DE OBRA FINANCIADOS CON RECURSOS  
DEL SUBTÍTULO 31 Y A LAS  
TRANSFERENCIAS DE CAPITAL  
EJECUTADAS CON CARGO AL  
SUBTÍTULO 33 DURANTE EL AÑO 2015,  
POR LA JUNTA NACIONAL DE JARDINES  
INFANTILES, REGIÓN DE COQUIMBO.

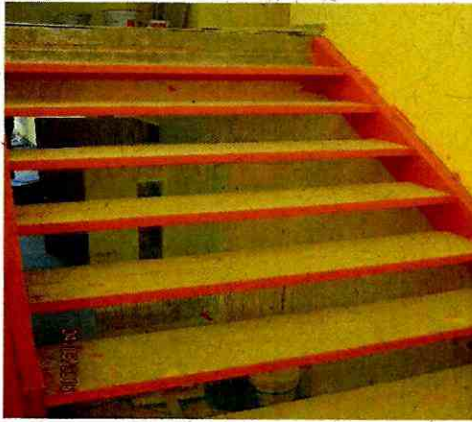
a) En la obra "Construcción Sala Cuna y Jardín Infantil La Cantera", se constató que la escalera que une el primer y segundo piso, no fue realizada acorde a lo graficado en los planos de estructuras N° 6, Detalle en corte de escaleras y de arquitectura N° A-102, planta general de arquitectura, primer piso, por cuanto en el segundo tramo, se omitió la ejecución de un peldaño, lo que genera alturas de contrahuellas de más de 0,20 m en ese tramo y de 0,19 m en el primero, lo que vulnera lo señalado en el numeral 2 del artículo 4.2.11 de la OGUC, que señala que dicha altura no debe ser mayor a 0,18 m, ni menor a 0,13 m en cualquier peldaño que forme parte de un vía de evacuación. (Anexo N° 8, fotografías N°s. 1 y 2).

Fotografía N° 1 – 4/8/2016: Omisión de ejecución de un peldaño en escalera obra La Cantera.

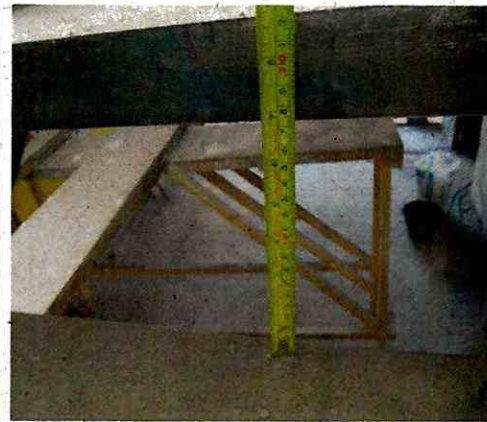
Fotografía N° 2 – 8/7/2016 Escalera con alturas de contrahuella no se ajusta a OGUC, obra La Cantera.

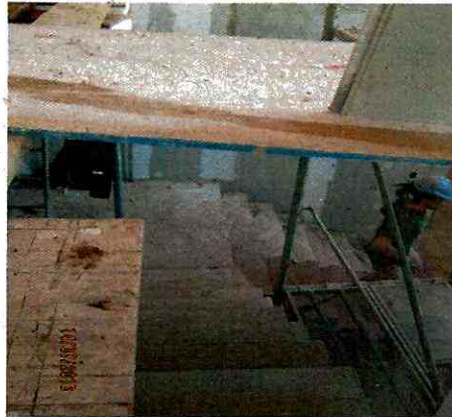
b) En el contrato "Construcción Sala Cuna y Jardín Infantil Neftalí Galleguillos", se observó que los peldaños ejecutados y proyectados según lámina N° 4 de estructuras tienen un ancho de huella de 0,25 m lo que no cumple con el ancho mínimo de huella de 0,28 m señalado en el numeral 2 del artículo 4.2.11 de la OGUC. (Anexo N° 8, fotografías N°s. 3 y 4).

Fotografía N° 3 – 14/7/2016 Ancho de huella escalera obra Neftalí Galleguillos no se ajusta a OGUC.

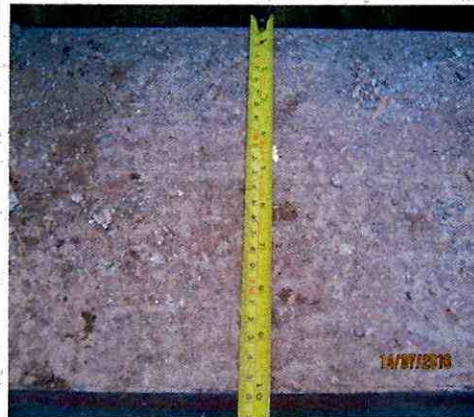
Fotografía N° 4 – 14/7/2016 Ancho de huella escalera obra Neftalí Galleguillos no se ajusta a OGUC.

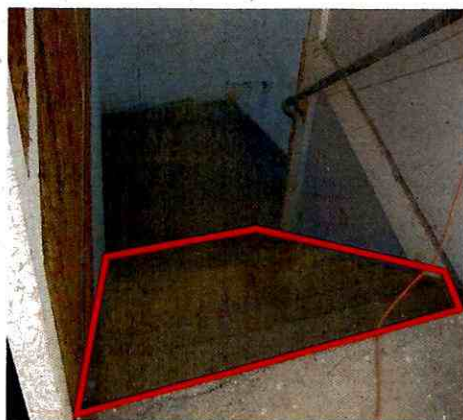
c) En el convenio "Construcción Sala Cuna y Jardín Infantil La Pampilla", se advirtió la ejecución de 8 peldaños en el segundo tramo de la escalera, en circunstancias que se detallan 9 peldaños en el plano de estructuras ESTR-02, lo que genera alturas de contrahuellas de 0,19 m y 0,20 m, y ancho de huellas de 0,26 m, vulnerándose lo dispuesto en el artículo 4.2.11,

numeral 2, de la OGUC, sobre alturas y anchos de peldaños de una vía de evacuación. (Anexo N° 8, fotografías N°s. 5, 6 y 7).

Fotografía N° 5 – 3/8/2016 Omisión de un peldaño en segundo tramo escalera obra La Pampilla.

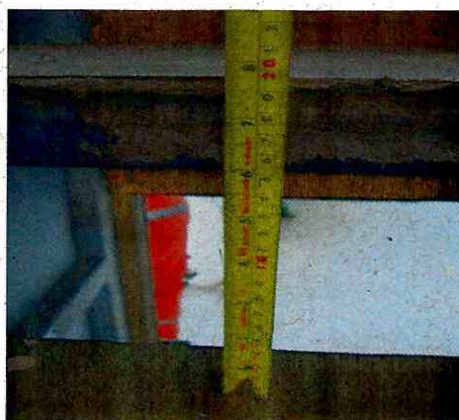
Fotografía N° 6 – 3/8/2016 Altura de contrahuella no se ajusta a lo señalado en OGUC.

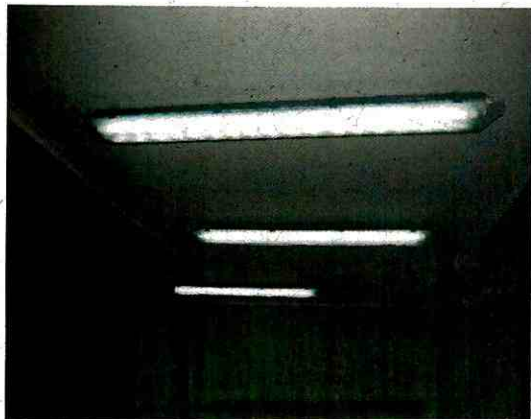
Fotografía N° 13 – 9/7/2016 Omisión equipo fluorescente recinto Cocina Sala de Cuna, obra La Cantera.

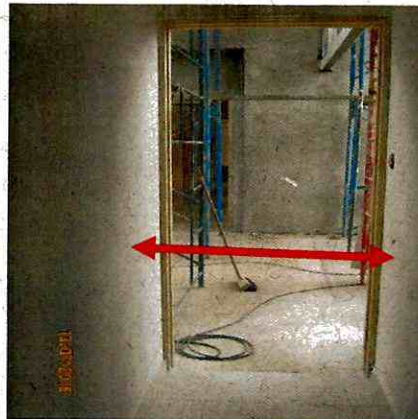
Fotografía N° 14 – 13/7/2016 Circulación área de servicios no cumple con el ancho mínimo exigido en la OGUC, obra 18 de Septiembre.

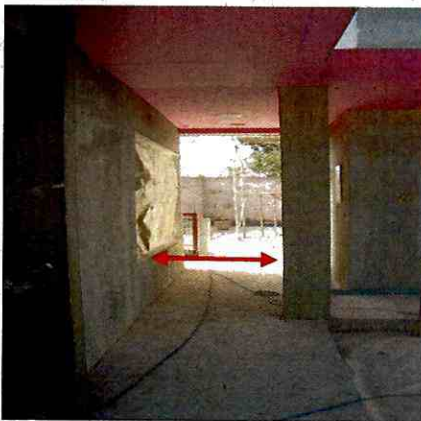
Fotografía N° 15 – 3/8/2016 Circulación exterior techada no cumple con ancho mínimo señalado en OGUC, obra Neftalí Galleguillos.

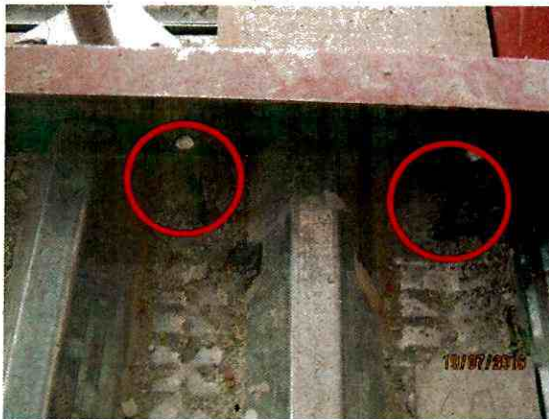
Fotografía N° 16 – 19/7/2016 Conexión placa colaborante con estructura metálica no se ajusta a lo especificado, obra Antakari.

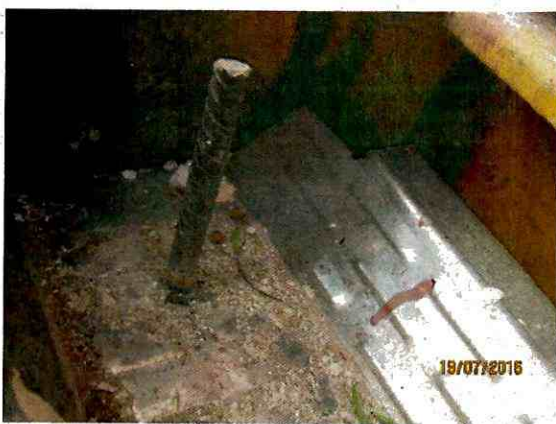
Fotografía N° 17 – 19/7/2016 Uso de barras estriadas de acero en vez de pernos de corte Nelson Stud especificado, obra Antakari.

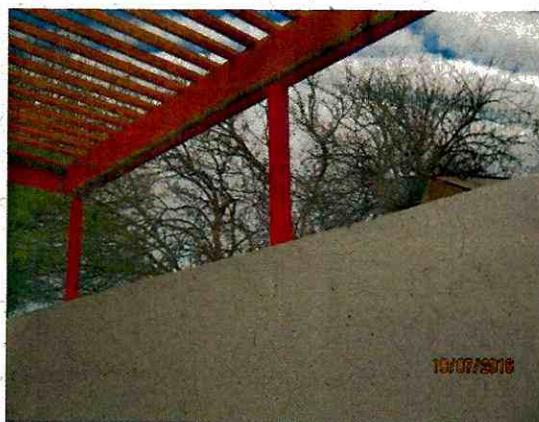
Fotografía N° 18 – 19/7/2016 Estructura de sombreadero instalada sobre muro medianero.

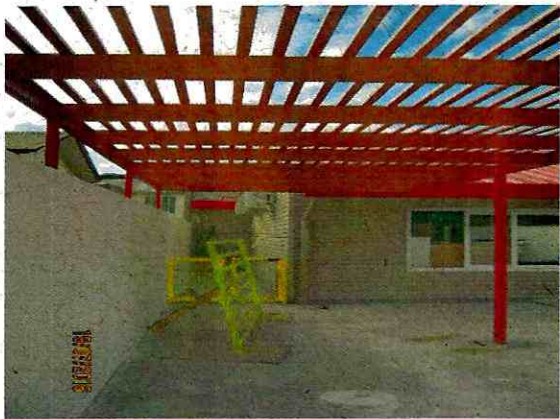
<p>Fotografía N° 19 – 19/7/2016 Estructura de sombreadero instalada sobre muro medianero.</p>	<p>Fotografía N° 20 – 12/9/2016 Protección evacuación sala cuna no alcanza altura que exige normativa</p>

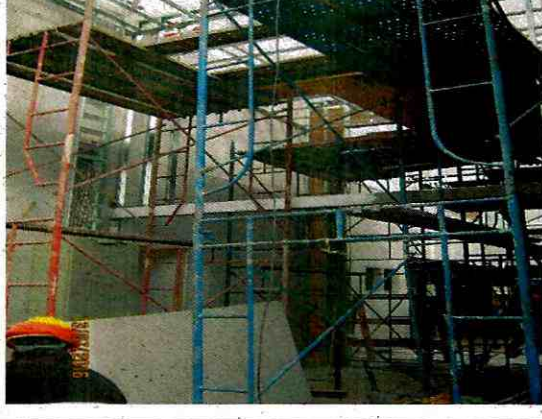
<p>Fotografía N° 23 – 22/6/2016: Andamios no se ajustan a normativa, obra Antakari.</p>	<p>Fotografía N° 24 – 13/7/2016: Andamios no se ajustan a normativa, obra 18 de Septiembre.</p>

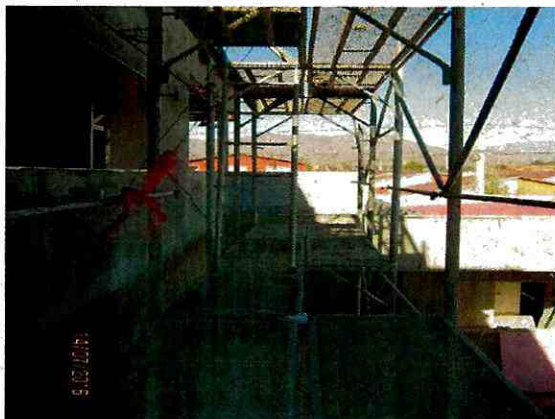
Fotografía N° 25 – 14/7/2016: Andamios no se ajustan a normativa, obra Neftalí Galleguillos.

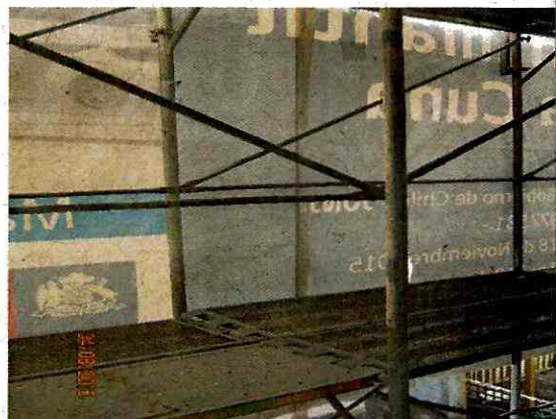
Fotografía N° 26 – 4/8/2016: Andamios no se ajustan a normativa, obra La Pampa.

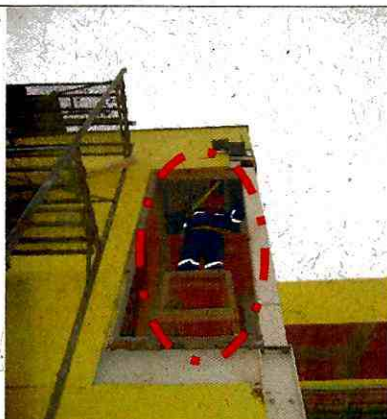
Fotografía N° 27 – 22/6/2016: Personal efectuando trabajos en altura sin arnés, cuerda de vida y casco de seguridad, La Cantera.

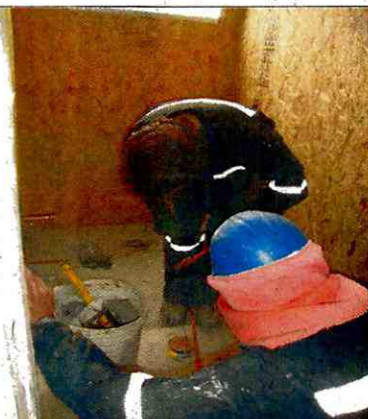
Fotografía N° 28 – 22/6/2016: Personal efectuando soldadura sin casco de seguridad y sin máscara de protección, La Cantera.

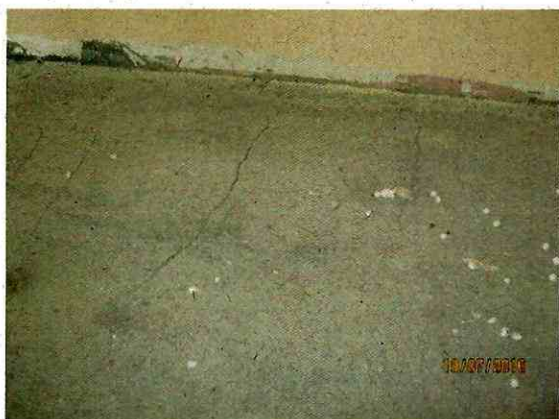
Fotografía N° 29 – 19/7/2016 Fisuras en radier ejecutado bodega primer nivel obra Antakari.

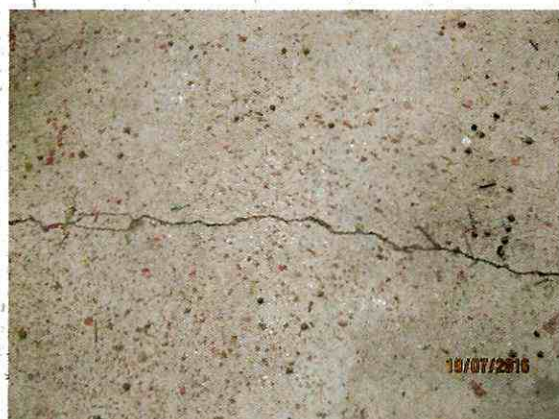
Fotografía N° 30 – 19/7/2016 Fisuras en radier ejecutado patio exterior obra Antakari.

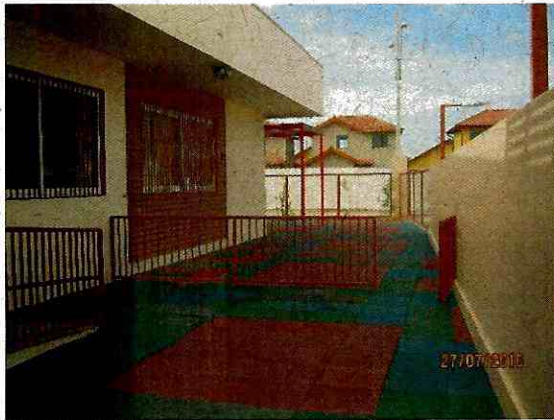
Fotografía N° 37 – 27/7/2016 Presencia de humedad piso de caucho multicolor, obra La Arboleda..

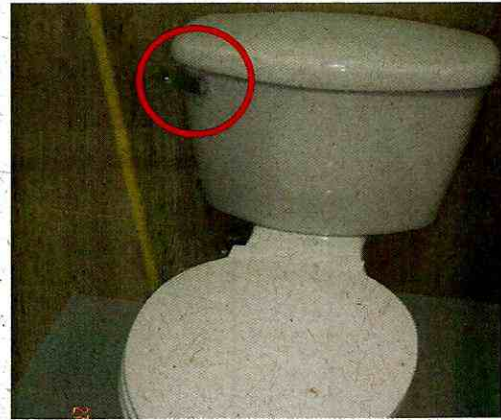
Fotografía N° 38 – 27/7/2016 WC adulto instalado no cumplen con lo especificado, obra La Arboleda.

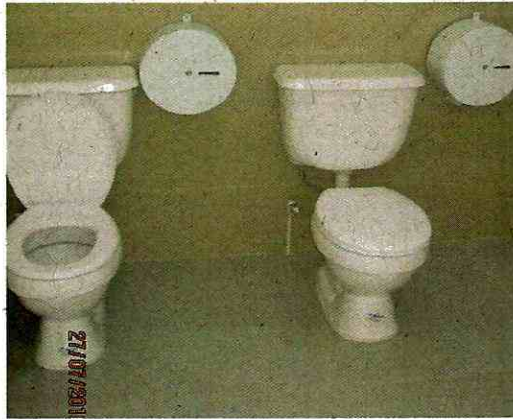
Fotografía N° 39 – 27/7/2016 WC párvulos instalados no cumplen con lo especificado, obra La Arboleda.

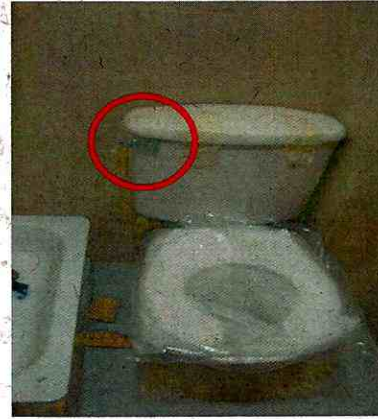
Fotografía N° 40 – 22/7/2016 WC párvulos instalados no cumplen con lo especificado, obra 18 de Septiembre.

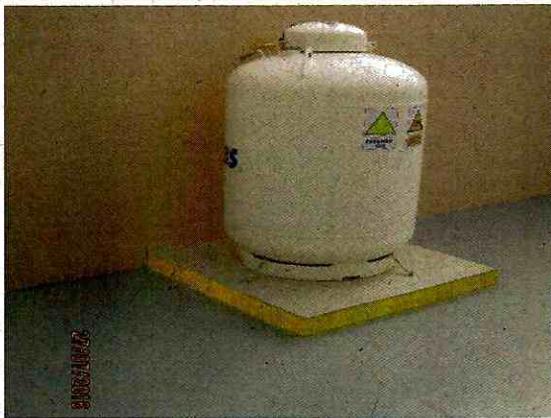
Fotografía N° 41 – 27/7/2016 Bombona de gas no contempla cierre especificado, obra La Arboleda.

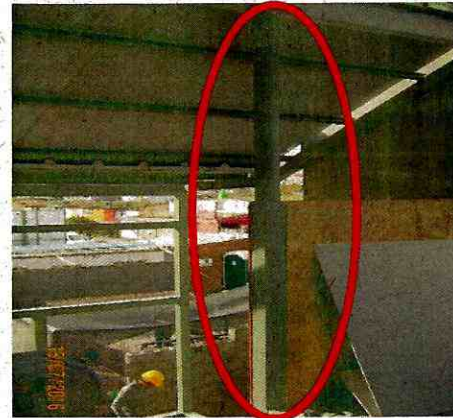
Fotografía N° 42 – 13/7/2016 Elemento metálico instalado no se ajusta con el proyecto de estructuras, obra 18 de Septiembre.

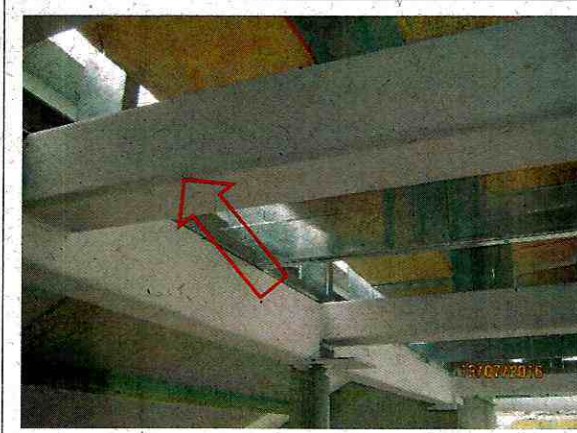
Fotografía N° 43 – 13/7/2016 Viga metálica instalada no se ajusta a lo especificado, obra 18 de Septiembre.

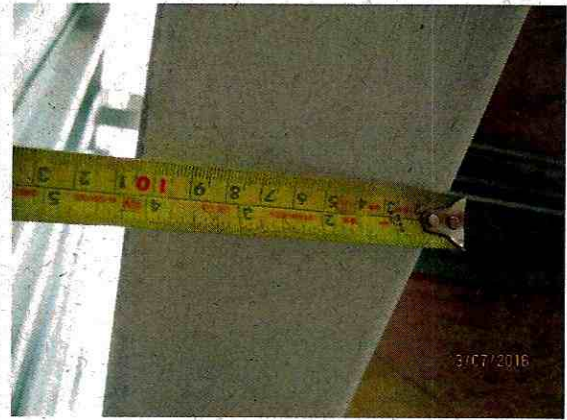
Fotografía N° 44 – 13/7/2016 Viga metálica instalada no se ajusta a lo especificado, obra 18 de Septiembre

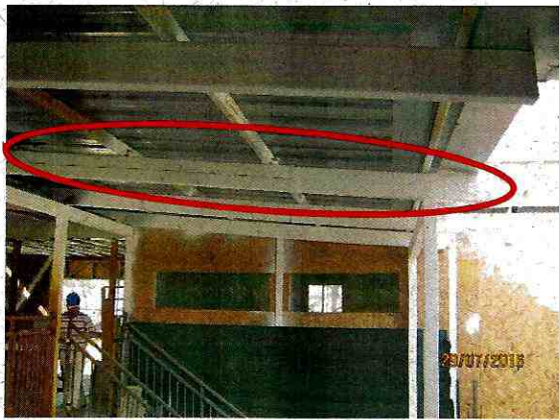
Fotografía N° 45 – 29/7/2016 Viga metálica instalada estructura de techumbre no se ajusta a lo especificado, obra La Pampa.

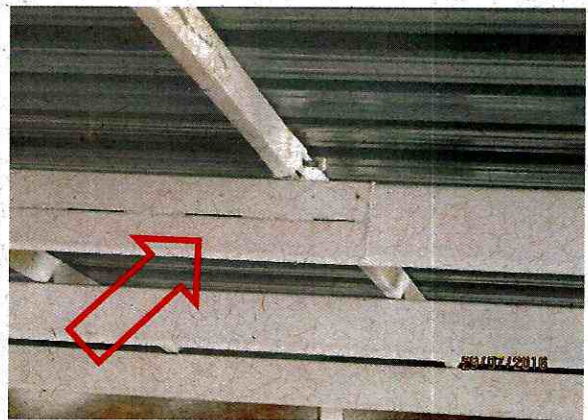
Fotografía N° 46 – 29/7/2016 Viga metálica instalada estructura de techumbre no se ajusta a lo especificado, obra La Pampa.

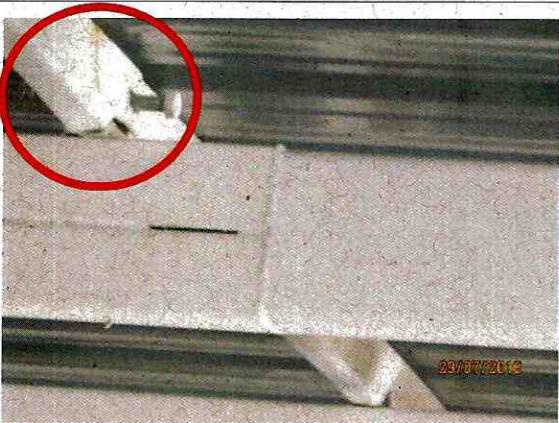
d) Asimismo, en este contrato se detectaron deficiencias en las fijaciones de las costaneras metálicas a la estructura de techumbre, ya que no se ajustan a lo señalado en los planos de estructuras N°s 9 y 10, detalle 102, donde se especifica que dicho apoyo debe realizarse mediante una pletina soldada de 100x100x5 mm, observándose además, que existen deficiencias en la instalación del perno que une las costaneras. (Anexo N° 8, fotografía N° 47).

Fotografía N° 47 – 29/7/2016 Deficiencias en fijación costanera metálica a viga, estructura de techumbre, obra La Pampa.

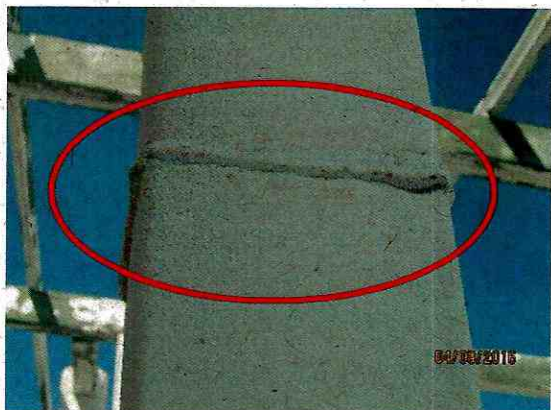
Fotografía N° 48 – 4/8/2016 Pilares metálicos P1, no se ajustan a lo especificado, obra La Pampilla.

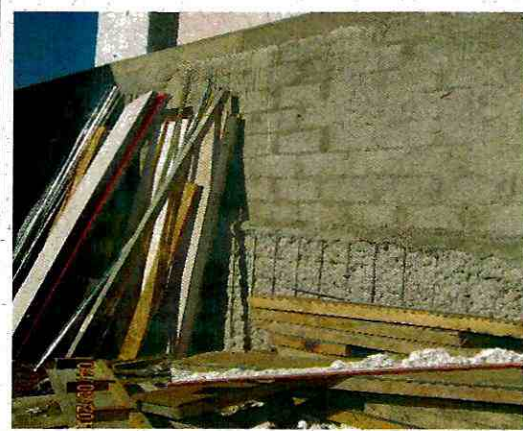
Sobre el particular, la JUNJI admite lo observado, exponiendo que el muro de contención se encuentra dañado debido a que éste debió ser intervenido para corregir una ondulación, producida por una falla en el moldaje.

Fotografía N°55 – 4/8/2016 Muro contención, área hormigón armado con deficiencias, obra La Pampa.

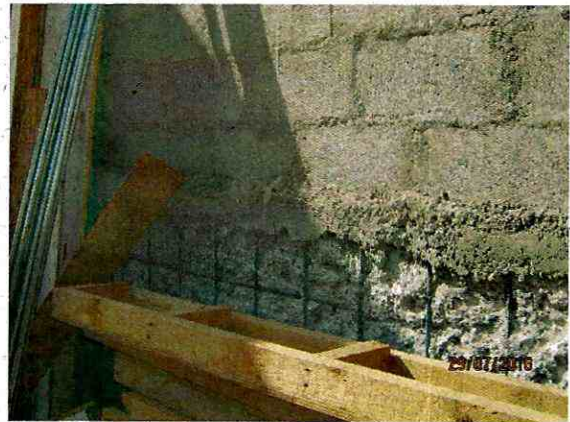
Fotografía N° 56 – 29/7/2016 Muro contención, área hormigón armado con deficiencias, obra La Pampa.

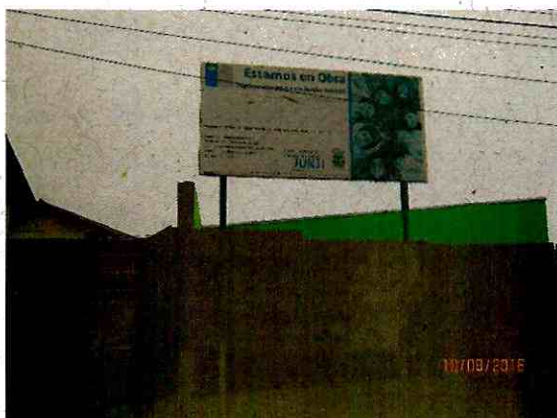
Fotografía N° 3 – 10/8/2016 Obras Jardín Infantil Canto del Agua, Los Vilos paralizada.

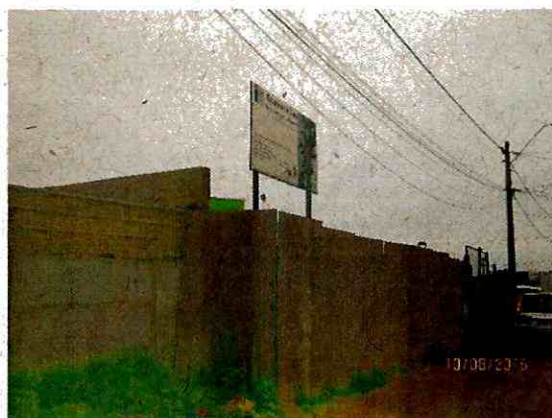
Fotografía N° 4 – 10/8/2016 Obras Jardín Infantil Canto del Agua, Los Vilos paralizada.

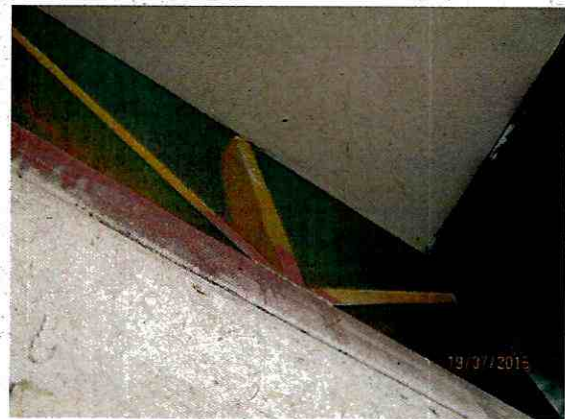
Fotografía N° 2 – 19/7/2016: Pinturas anticorrosiva en ejecución, intumescente no aplicada, obra Antakari.

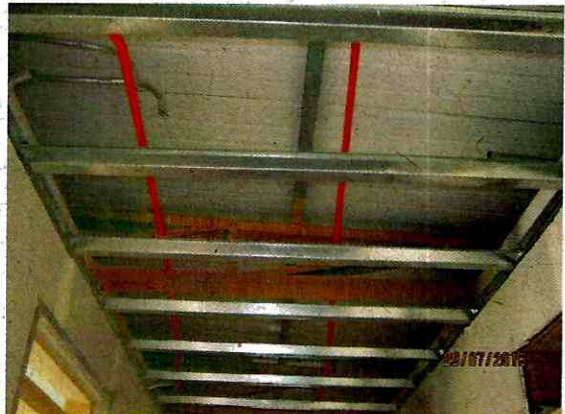
Fotografía N° 4 – 29/7/2016: Cerchas metálicas sin pintura intumescente, obra La Pampa

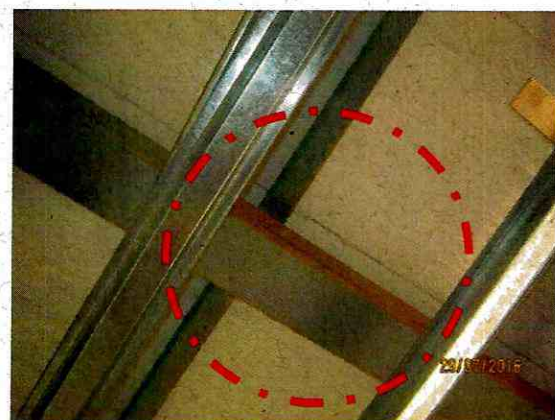
Fotografía N° 5 – 29/7/2016: Pintura anticorrosiva incompleta, obra La Pampa.
