Resumen Ejecutivo Informe Final N° 910, de 2016
Junta Nacional de Jardines Infantiles
Región de Magallanes y de la Antártica Chilena.

Número de Informe: 910/2016
16 de diciembre de 2016

**INFORME FINAL N° 910, DE 2016,
SOBRE AUDITORÍA A LA INVERSIÓN DE
INFRAESTRUCTURA DE JARDINES
INFANTILES Y SALAS CUNAS
FINANCIADOS POR LA JUNTA
NACIONAL DE JARDINES INFANTILES,
REGIÓN DE MAGALLANES Y DE LA
ANTÁRTICA CHILENA.**

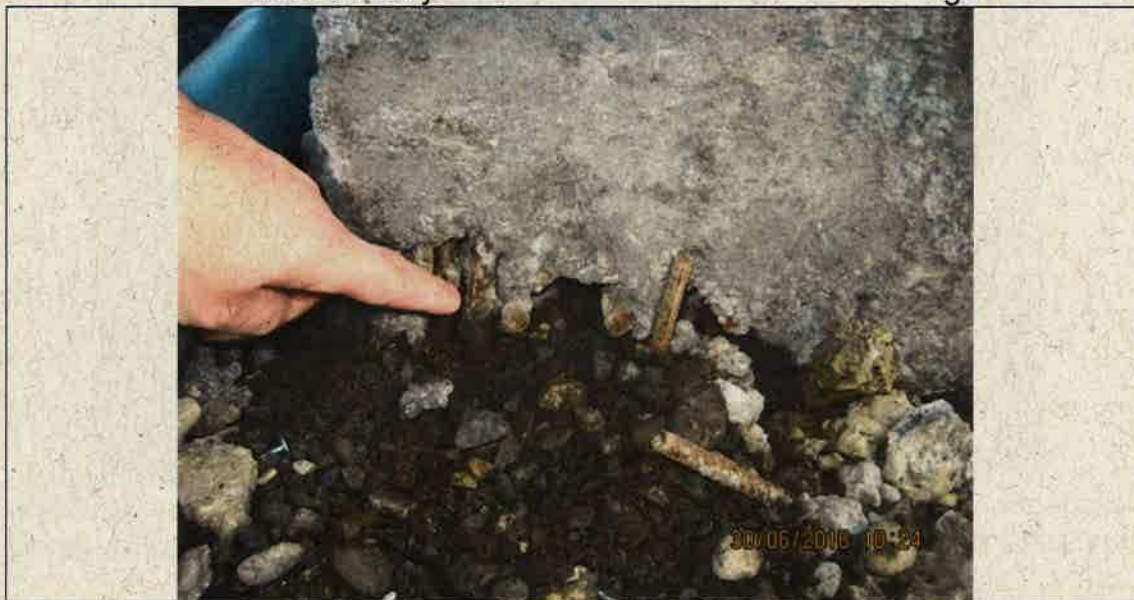
Se observa que las vigas de fundación y fundaciones corridas de hormigón armado ubicadas entre los ejes 9 y K, lámina E-101, según el plano de planta de fundaciones, tienen oquedades, faltas de homogeneidad de la mezcla de hormigón y enfierraduras a la vista con cierto grado de corrosión producto de la ausencia de recubrimiento con mortero de cemento.

Las fallas descritas, vulneran las letras a), b), c) y d) tanto del punto 10.1, sobre colocación, como del punto 11.1, acerca de compactación, de la Norma Chilena Oficial N° 170, de 1985 (NCh 170. Of.85), Hormigón-Requisitos Generales, en relación con la homogeneidad; monolitismo, mantención de la forma geométrica, obtención de la máxima compactación sin nidos de piedra, y necesidad de rodear en forma continua las armaduras y obtener la textura superficial de las armaduras; y, por ende, lo indicado en el ítem C.4.2; Hormigón r3 h20, Cimiento continuo, de las especificaciones técnicas del contrato, en cuanto a que "la colocación y curado de los hormigones se ejecutarán de acuerdo a las normas chilenas". Ver anexo N° 2.

1) Vigas de fundación y fundaciones corridas de hormigón armado con notorias oquedades; falta de homogeneidad y enfierraduras a la vista con cierto grado de corrosión producto de la falta de recubrimiento con hormigón.

El servicio indica que a la fecha dichos defectos fueron subsanados de acuerdo al procedimiento entregado por el ingeniero calculista, don Leopoldo Palma, quien desarrolló el proyecto de ingeniería de la mencionada obra, señalando que las reparaciones fueron avaladas tanto por el asesor de la inspección como por el inspector de la obra doña Paola Navarro Hernández. Adjunta el instrumento denominado "Anexo N° 1, Procedimiento de Reparación de Nidos y Lista de Chequeo".

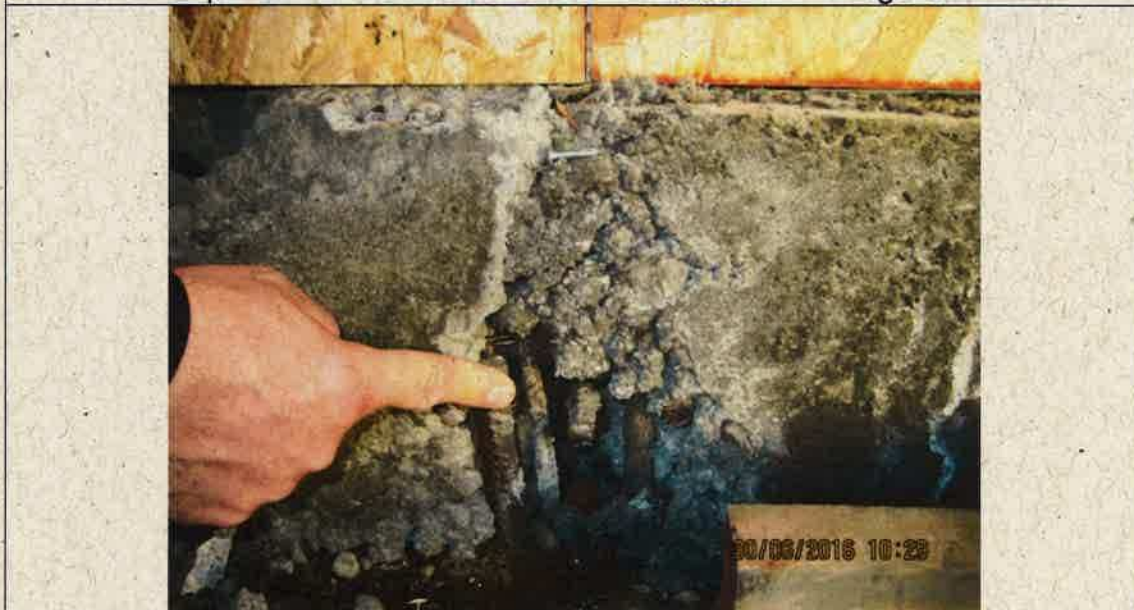
2) Vigas de fundación y fundaciones corridas de hormigón armado con notorias oquedades, falta de homogeneidad y enfierraduras a la vista con cierto grado de corrosión producto de la falta de recubrimiento con hormigón.

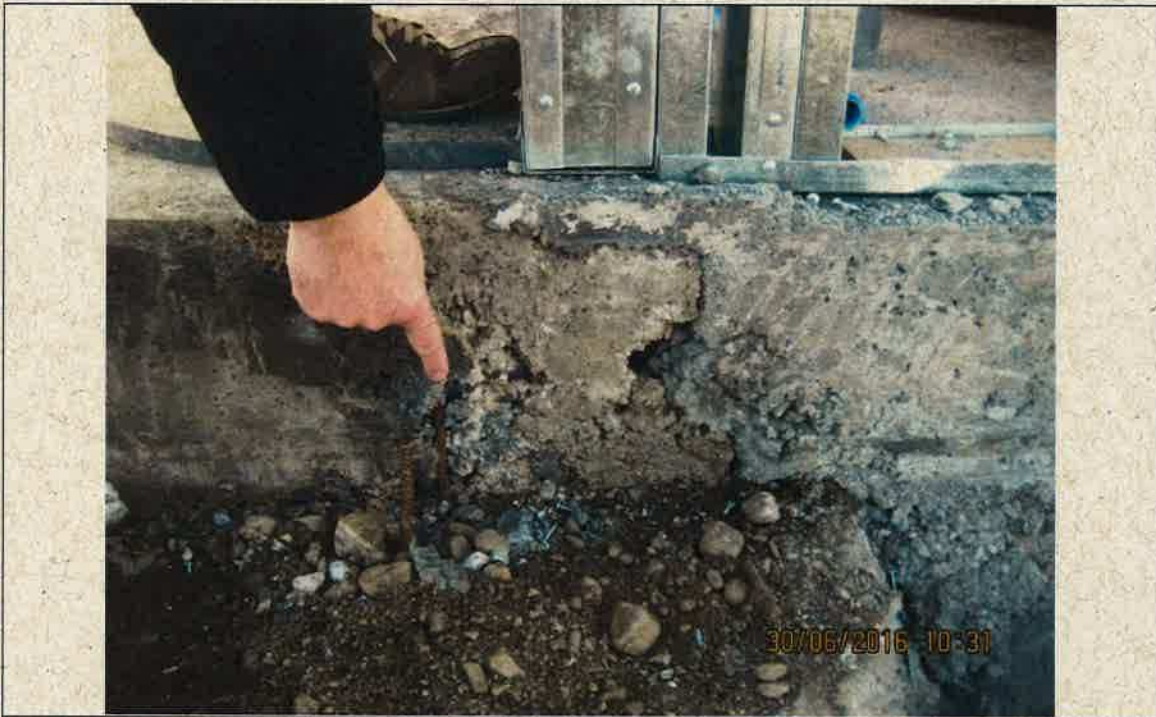
3) Vigas de fundación y fundaciones corridas de hormigón armado con notorias oquedades, falta de homogeneidad y enfierraduras a la vista con cierto grado de corrosión producto de la falta de recubrimiento con hormigón.

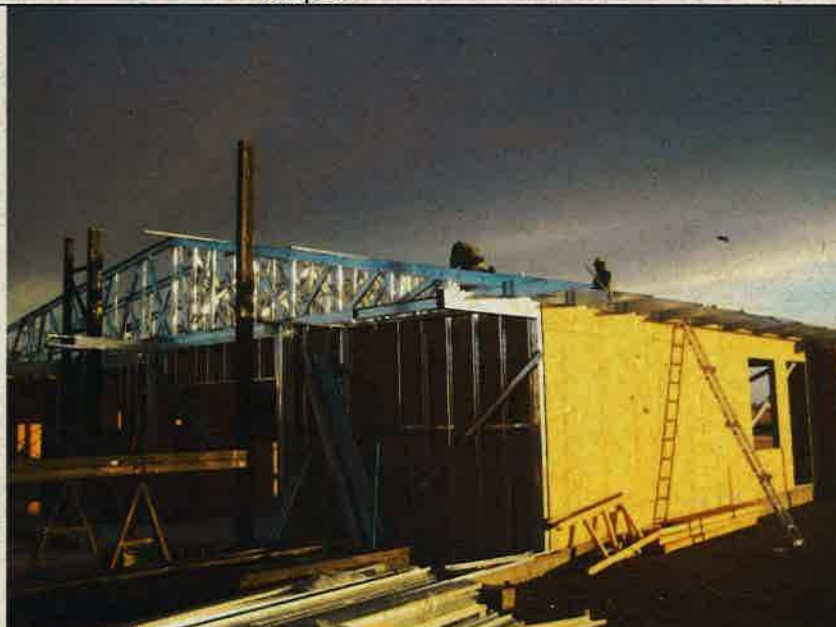
1) Tabiques compuesto por paneles de madera OSB y estructura de METALCOM, que sustituyeron al sistema de paredes conformadas por el tipo SIP, especificado en el contrato, se comenzaron a ejecutar sin la debida aprobación de la unidad ejecutora.

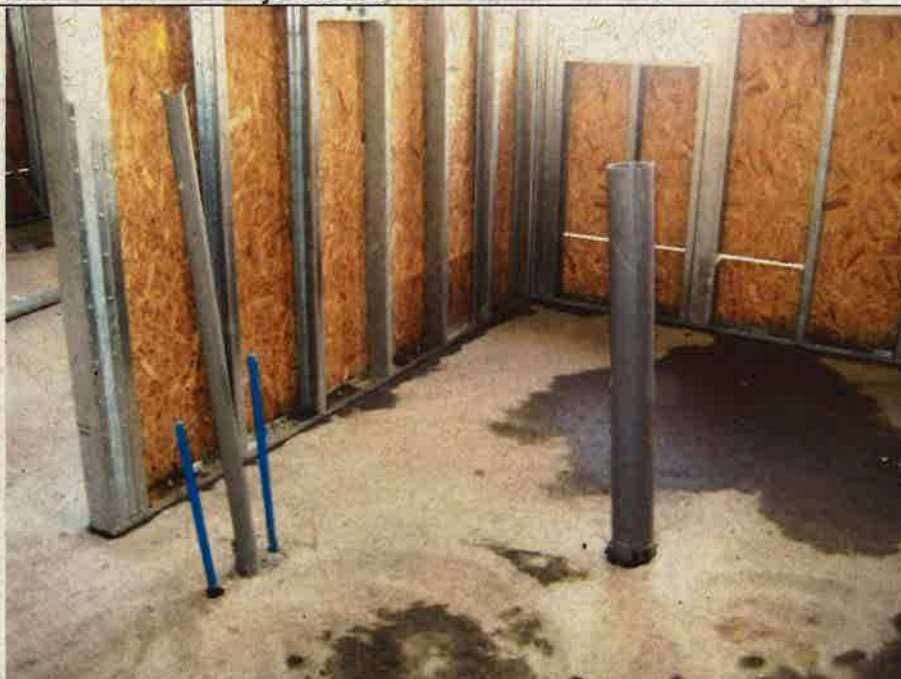
2) Tabiques compuesto por paneles de madera OSB y estructura de METALCOM, que sustituyeron al sistema de paredes conformadas por el tipo SIP, especificado en el contrato, se comenzaron a ejecutar sin la debida aprobación de la unidad ejecutora.

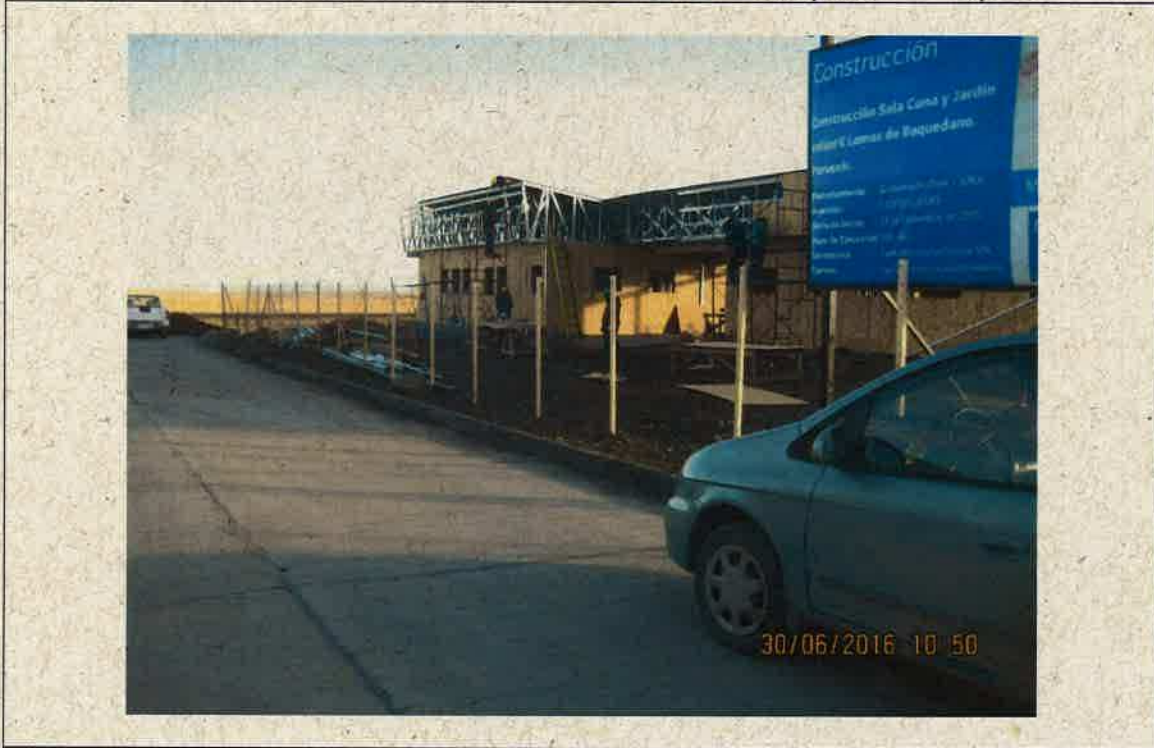
1) Cerco provisorio construido en obra en base a mallas metálicas del tipo bizcocho, que reemplazó a aquel especificado en el contrato, compuesto de placas OSB de 9,5 milímetros, no está aprobado por la unidad técnica de la JUNJI.

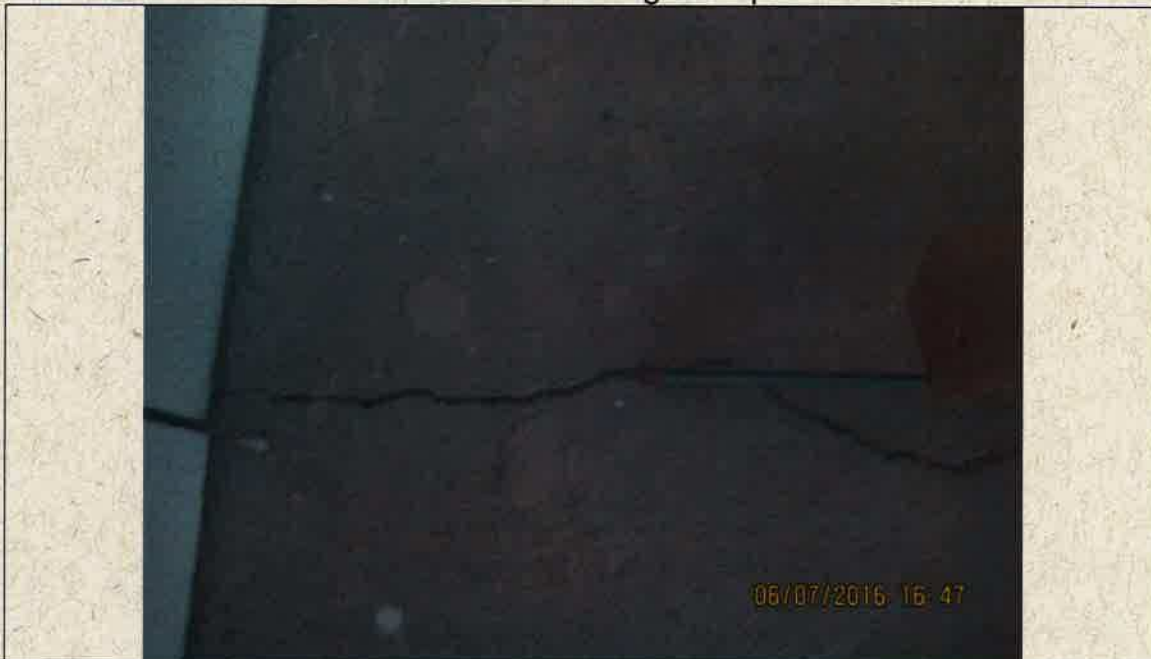
Se verificaron diversas fisuras y grietas transversales y diagonales en el radier del sector denominado en el diseño de la planta de arquitectura como "Patio cubierto semi cerrado", lo que infringe la cláusula D.9.1, Preparación de superficie para recibir pavimento, de las especificaciones técnicas, que establece que en faenas se deben evitar los efectos de la retracción de fraguado y las superficie debe ser uniforme y plana, sin ondulaciones y grietas. Ver anexo N° 5.

La unidad técnica señala que el radier agrietado fue confeccionado con un hormigón de resistencia H-25, conforme a lo especificado en el contrato, reforzado además con malla ACMA, y confinado y aislado dentro de los sobrecimientos que delimitan el patio cubierto semicerrado, quedando dicho elemento uniforme y sin ondulaciones tal como se solicita en las bases técnicas del contrato.

Agrega, que las fisuras detectadas en el radier, no se consideran grietas debido a que estas son superficiales y se producen por retracción del hormigón, lo que no implica un compromiso estructural. Hace

Además, es dable informar a esa entidad que las fallas por retracción sean estas fisuras o grietas, son en esta zona muy relevantes, por cuanto los cambios bruscos de temperatura los agudizan, llegando incluso a cortar completamente la losa de hormigón, afectando así la capacidad de soporte del suelo de fundación, cuyos efectos podrían dar cabida a la generación de mayores fallas en el pavimento.

1) Diversas fisuras y grietas transversales y diagonales en el radier del sector denominado en el diseño de la planta de arquitectura como "Patio cubierto semi cerrado".

Dado lo anteriormente señalado, se mantiene la observación, debiendo el servicio remitir a esta Contraloría Regional, en un plazo de 60 días, contados desde la recepción del presente informe, la documentación donde el inspector técnico de la obra certifique que dichas fallas fueron reparadas de acuerdo a los protocolos establecidos en el proyecto para este tipo de defectos, lo que será verificado en la etapa de seguimiento.

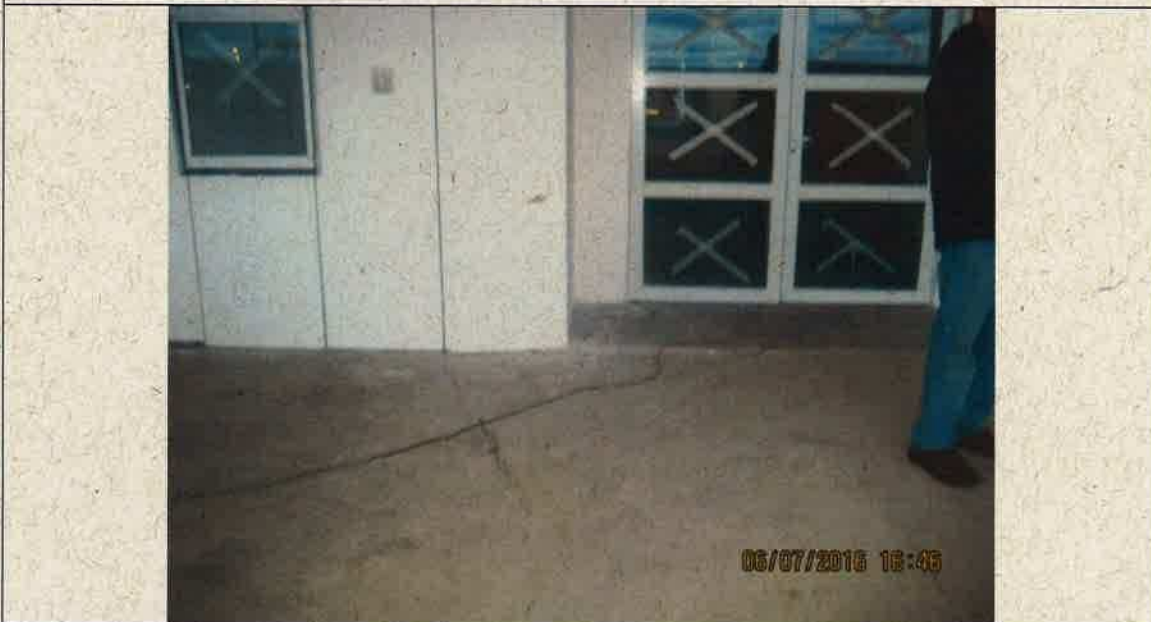
2) Diversas fisuras y grietas transversales y diagonales en el radier del sector denominado en el diseño de la planta de arquitectura como "Patio cubierto semi cerrado".

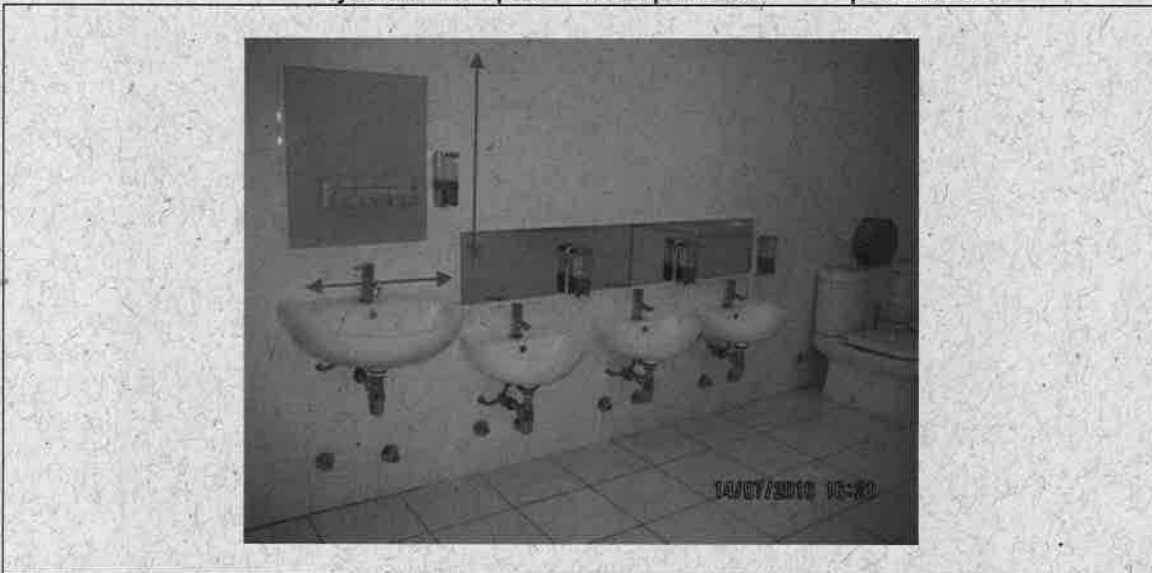
1) Sala de hábitos higiénicos; Espejo. dimensión ejecutada; 0.6 x 0.5 (centímetros). Dimensión especificada; 0.6 x 0.8 (centímetros).

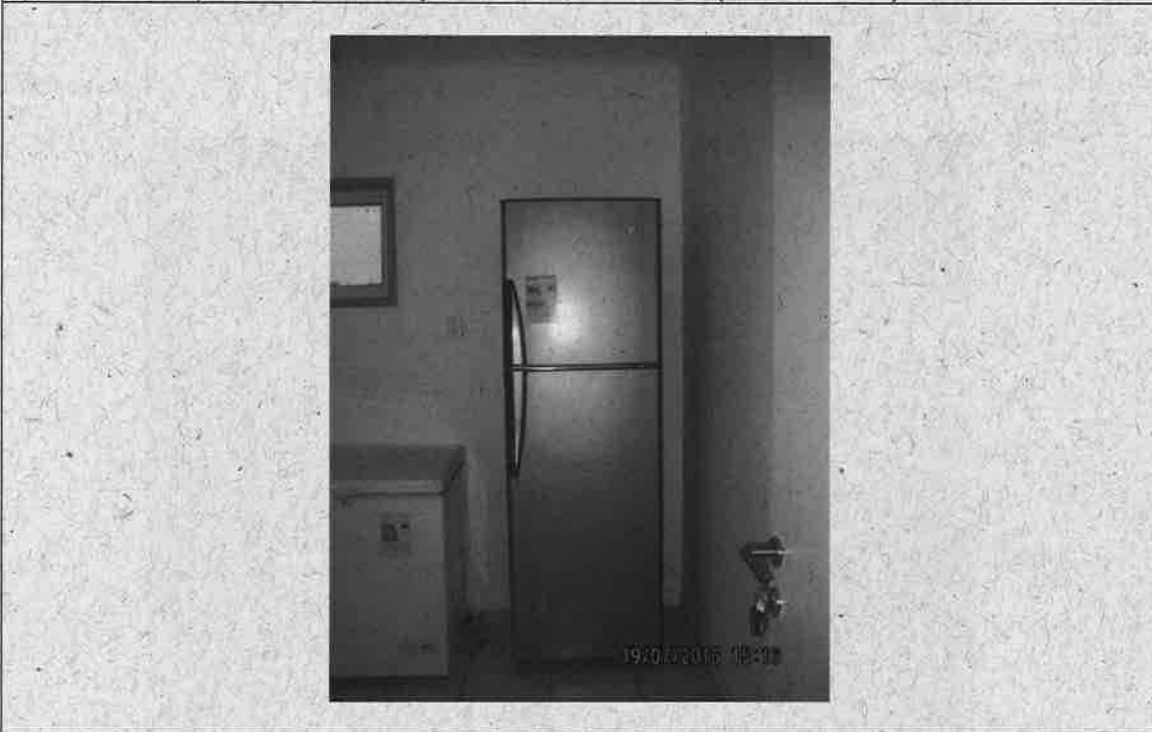
2) Refrigerador dimensión ejecutada; 0.6 x 0.6 x 1.85 (metros). Dimensión especificada; 0.6 x 0.70 x 1.90 (metros).

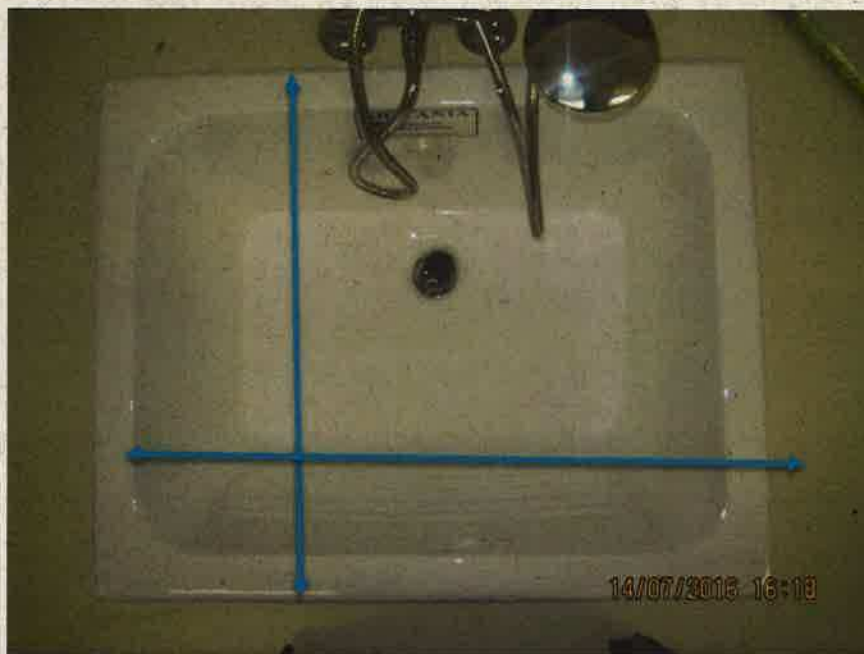
3) Bañera de acero esmaltado, dimensión ejecutada 56 x 70 (centímetros).
Dimensión especificada; 105 x 70 (centímetros).

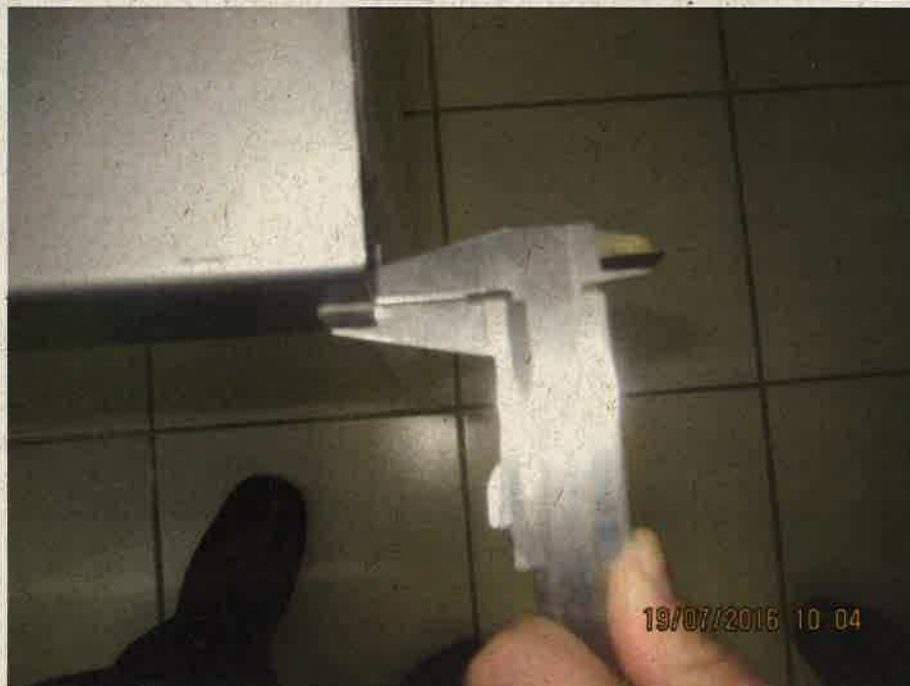
4) Mueble de preparación Acero inoxidable 0.6 mt de ancho, dimensión ejecutada 600 x 1.0 milímetros. Dimensión especificada; 600 x 1,5 (milímetros).

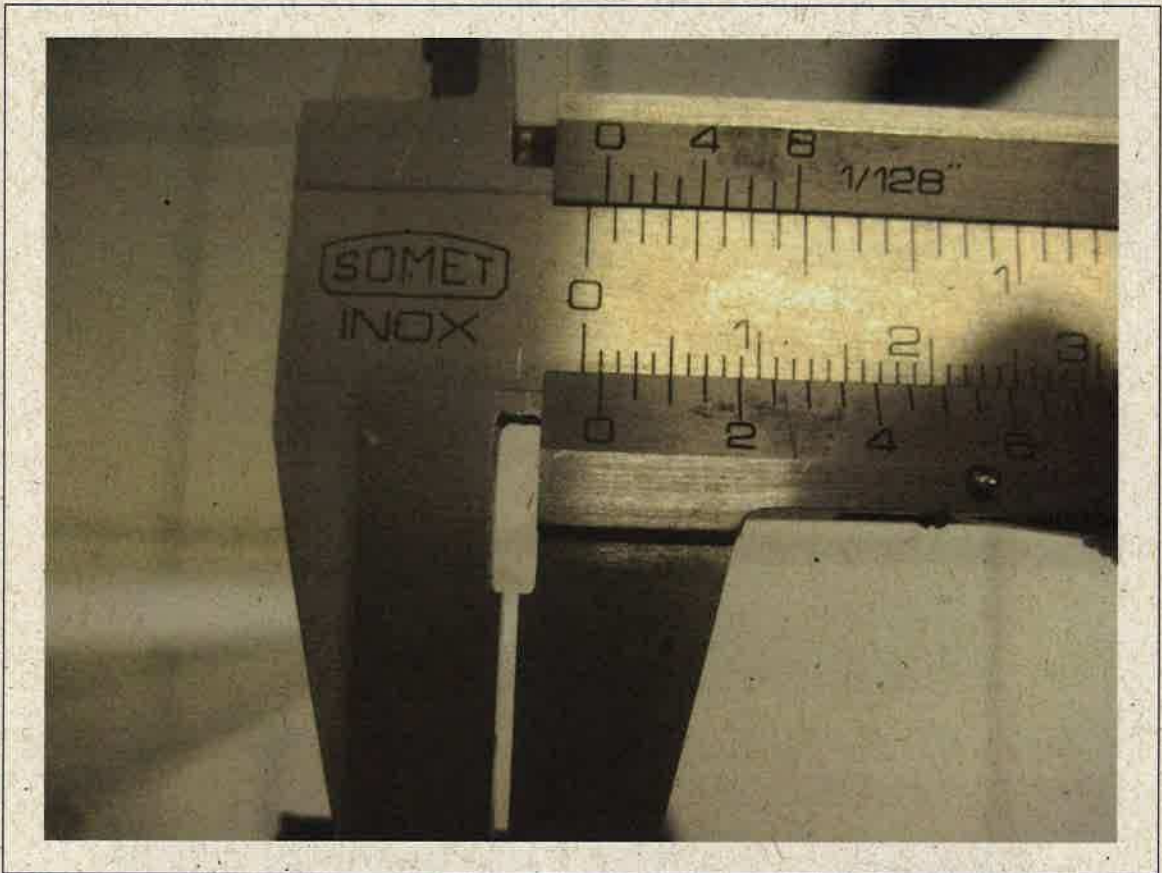
5) Mueble de preparación Acero inoxidable 0.6 mt de ancho, dimensión ejecutada 600 x 1.0 milímetros. Dimensión especificada; 600 x 1,5 (milímetros).

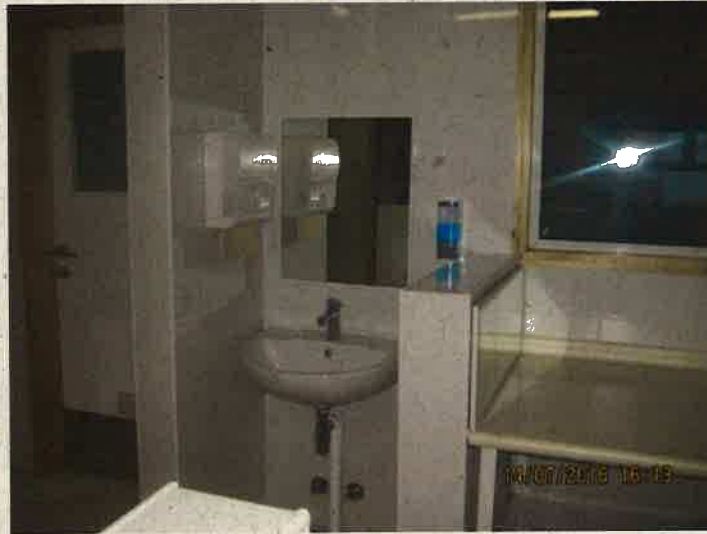
1) Espejo, dimensión ejecutada 0.6 x 0.5 (centímetros). Dimensión especificada; 0.6 x 0.8 (centímetros).

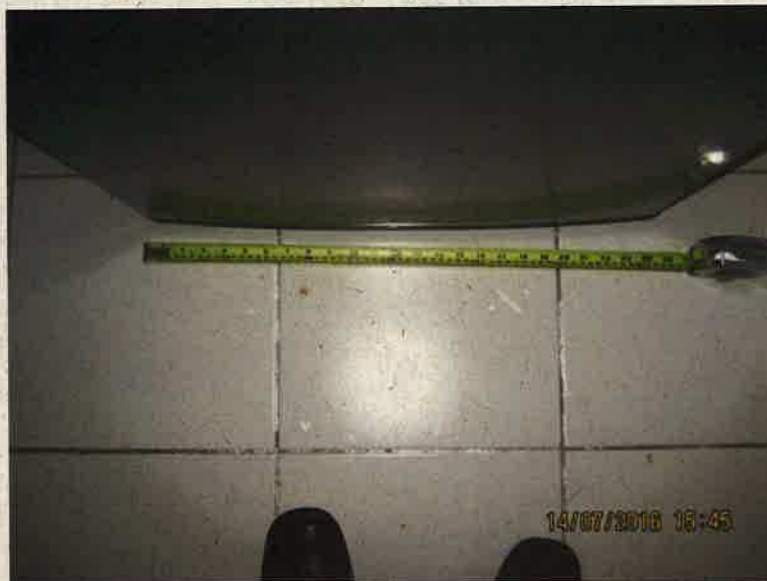
2) Refrigerador, dimensión ejecutada 0.6 x 0.6 x 1.85 (metros). Dimensión especificada; 0.6 x 0.70 x 1.90 (metros).

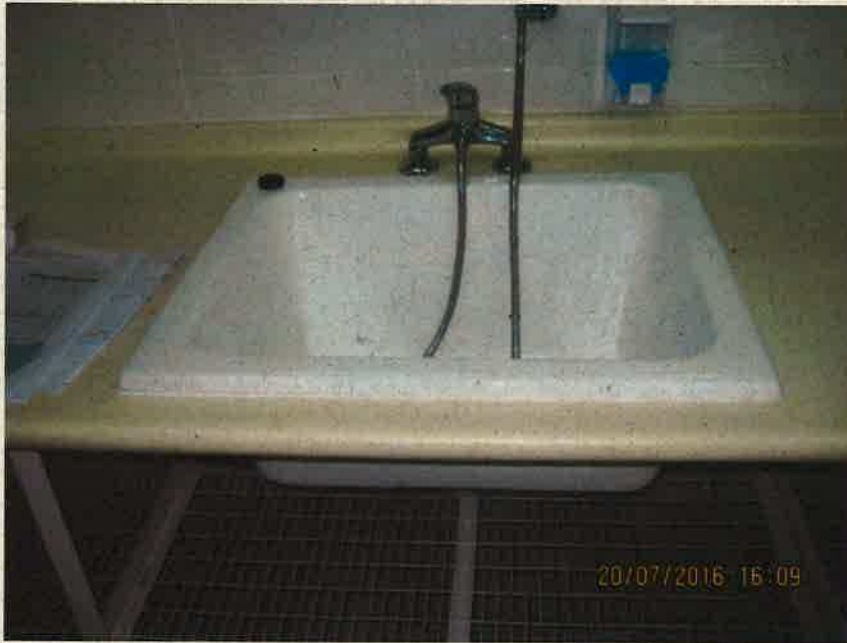
3) Bañera Acero Esmaltado, dimensión ejecutada 56 x 70 (centímetros).
Dimensión especificada; 105 x 70 (centímetros).

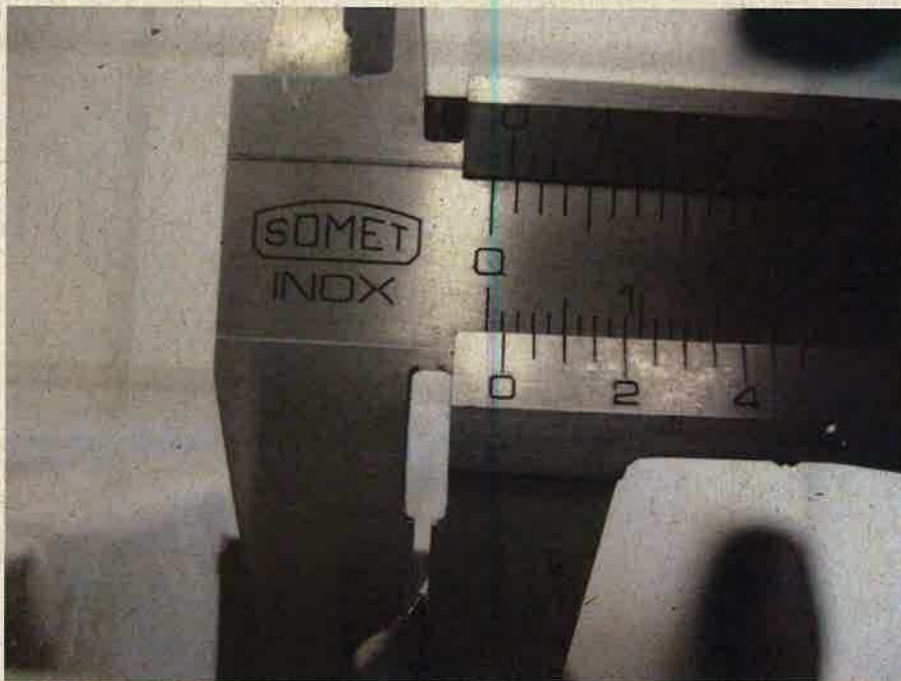
4) Mueble de preparación Acero inoxidable, dimensión ejecutada 600 x 1.0
milímetros. Dimensión especificada; 600 x 1,5 (milímetros).

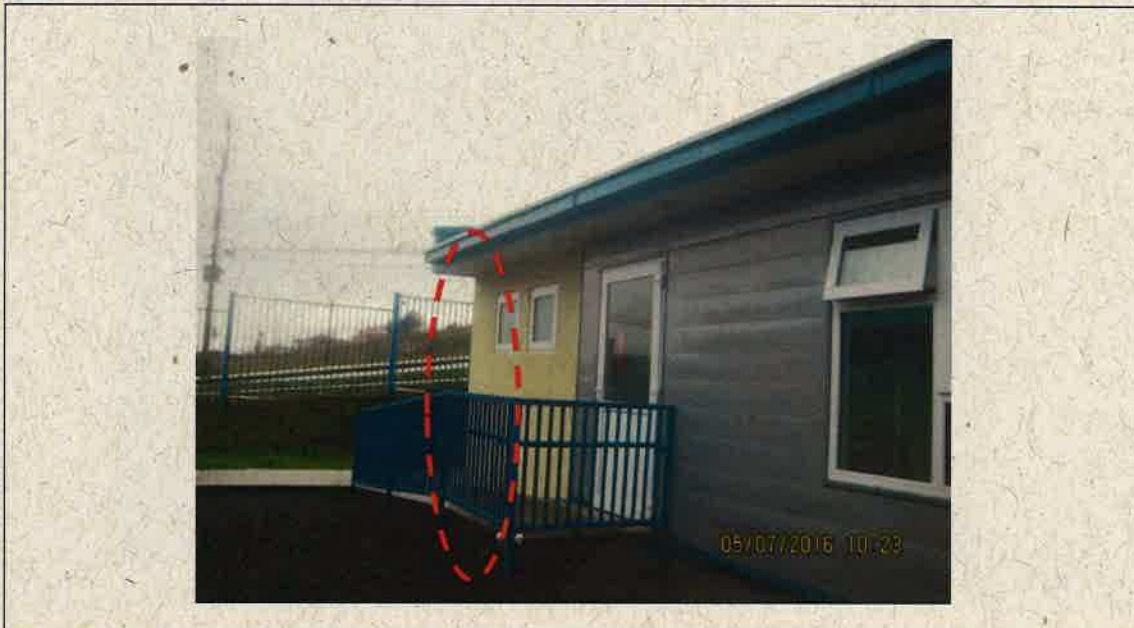
1) La edificación de la ampliación de dicho jardín no se instalaron las bajadas de aguas lluvias.

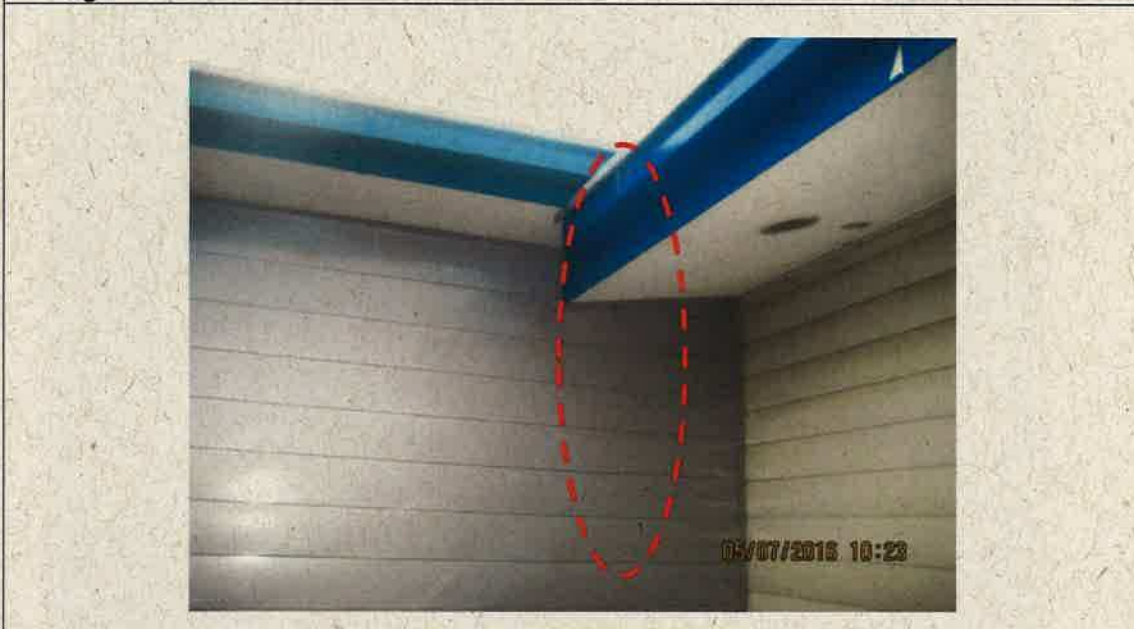
2) La edificación de la ampliación de dicho jardín no se instalaron las bajadas de aguas lluvias.

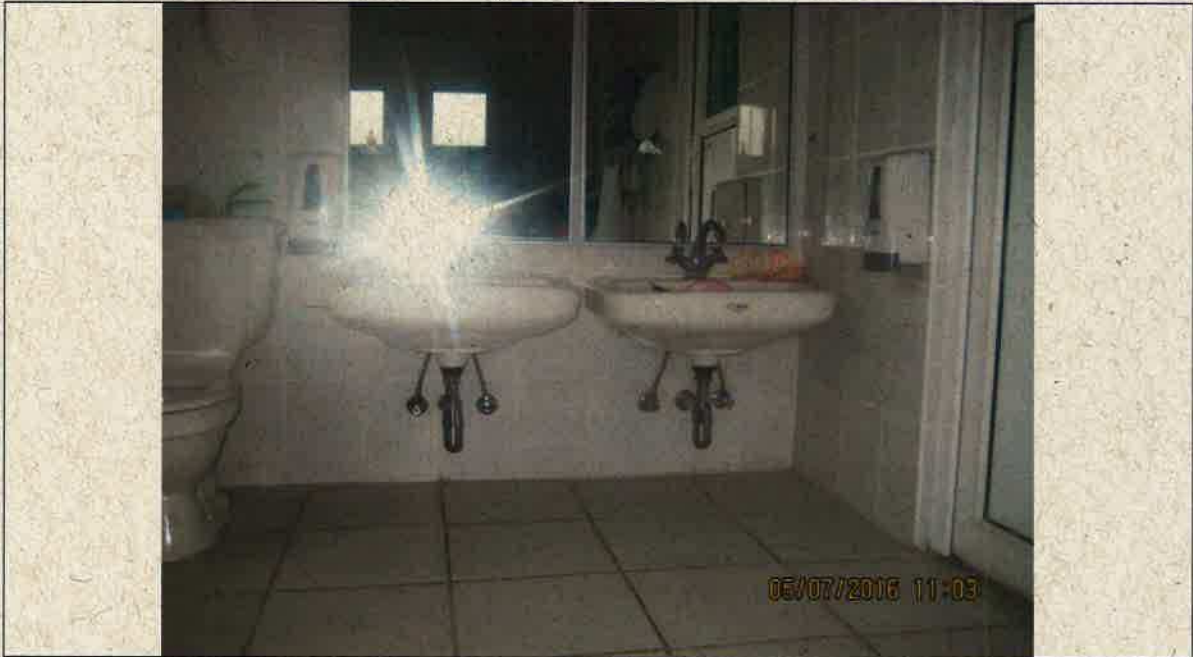
1) Lavamanos párvulos sala de mudas sin pedestal.

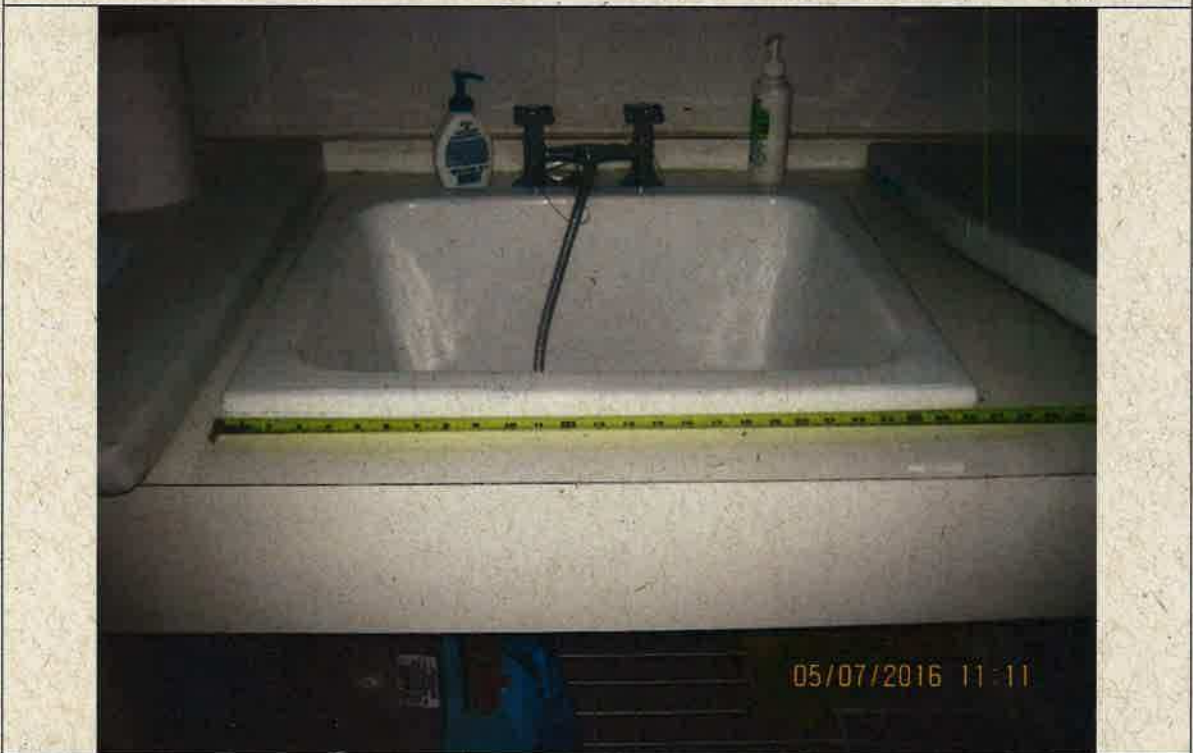
2) Baño Acero Esmaltado dispuesto de 70 x 70 centímetros, a diferencia de lo requerido en 105 x 70 centímetros.

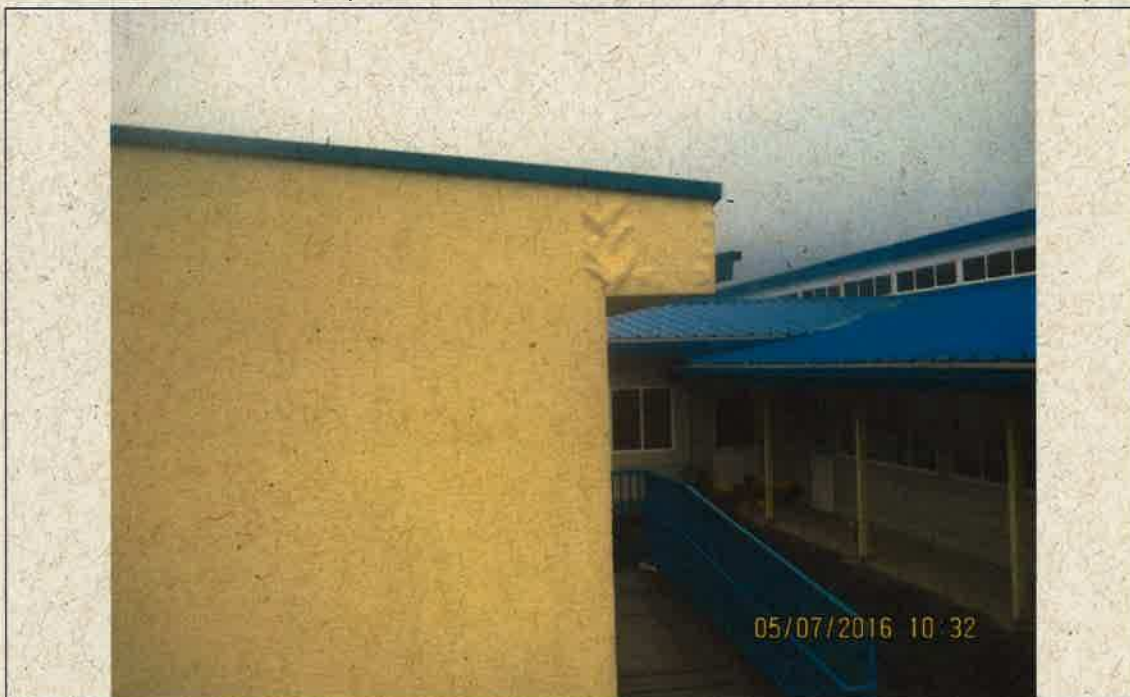
1) Sector de la superficie vertical del alero de la ampliación de la sala de mudas, la pintura esta desprendida del muro.

La entidad auditada informa que se está reparando la falla del revestimiento descrita, cambiando el forro interior del mini frontón, lo que se realiza dentro del periodo de postventa.

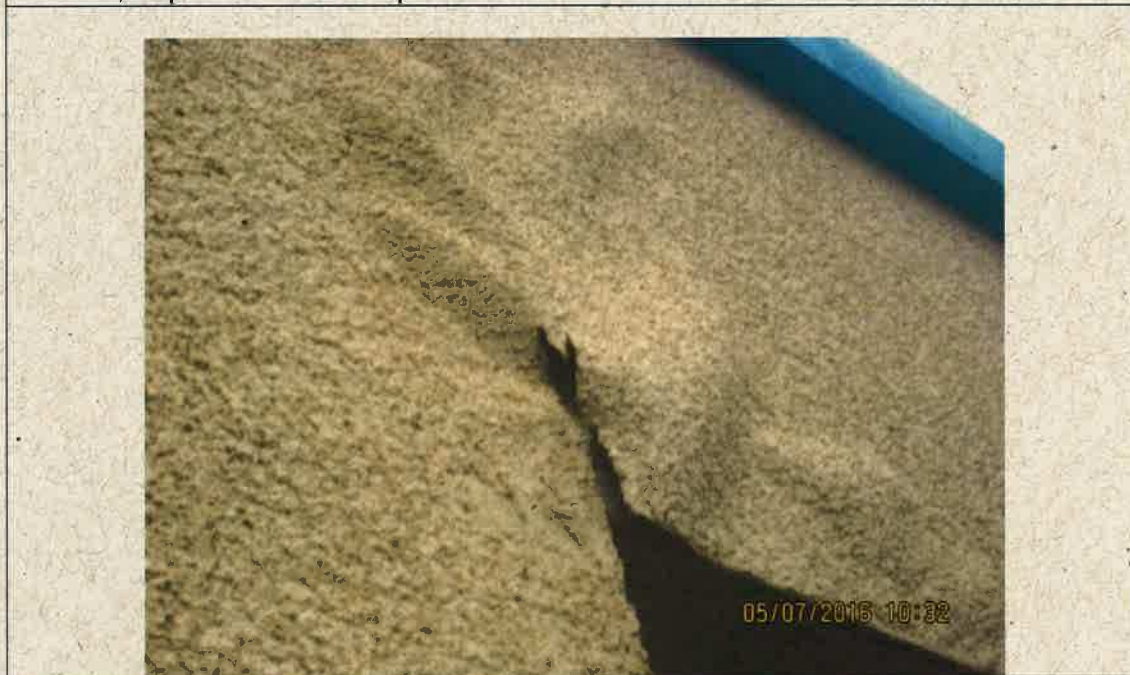
2) Sector de la superficie vertical del alero de la ampliación de la sala de mudas, la pintura esta desprendida del muro.
