INSPECCIÓN DE OBRA PÚBLICA

JUNTA NACIONAL DE JARDINES INFANTILES REGIÓN DE TARAPACÁ

Número de informe: 106/2018
22 de junio de 2018

INFORME FINAL N° 106, DE 2018,
SOBRE INSPECCIÓN A LAS OBRAS
DEL CONTRATO: "CONSTRUCCIÓN
JARDÍN INFANTIL Y SALA CUNA
RETOÑITOS".

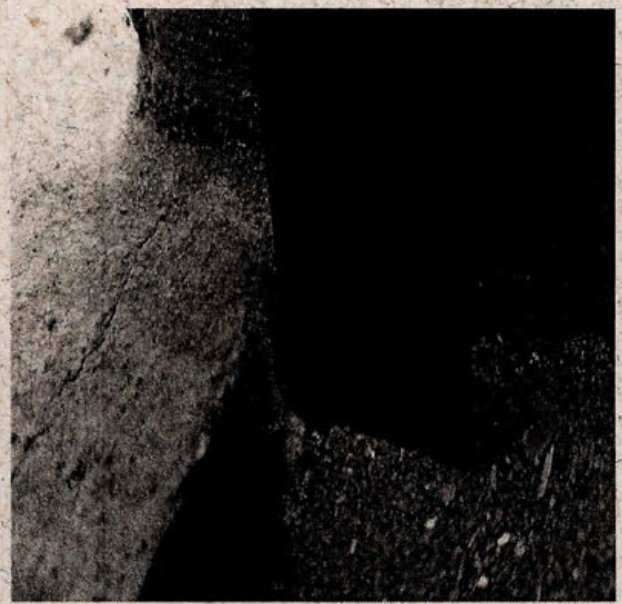
N°	PARTIDA/ MATERIA	DETALLE	HALLAZGO	NORMA VULNERADA	RESPALDO	RESPUESTA DEL SERVICIO	CONCLUSIÓN
						pavimento.	presente informe, deberá remitir los antecedentes que respalden las disminuciones de obras comprometidas en su respuesta (C).
3	Desniveles de piso	El encuentro entre pavimentos debe estar alineado y no deben encontrarse defectuosos.	<p>En el segundo nivel, se advirtió un desnivel de piso terminado de 1,2 cm entre la sala de Mudas y con la sala de Actividades Sala Cuna 1. La misma situación fue detectada en el acceso al patio de expansión de la sala cuna, desde el pasillo de circulación, lado este del recinto, donde se observó un desnivel de 1,1 cm.</p> <p>Por último, el borde del radier que se encuentra con el pavimento del patio de expansión se encontraba fisurado y con grieta, generando un borde irregular.</p>	<p>En plano de proyecto AR-12 Detalles Muros y Pavimentos, segundo piso, se detalla la misma cota para los pavimentos entre estas salas (+3.00).</p> <p>El numeral D.3 de las especificaciones técnicas de construcción, expresa que "Se exige perfecto calce, alineación entre pavimentos. Los materiales serán de primera calidad; no se aceptarán piezas defectuosas. En general no se aceptarán cubrejuntas en uniones entre pavimentos diferentes, salvo indicación expresa de la I.T.O".</p> <p>El numeral 1 del artículo 4.1.7. de la Ordenanza General de Urbanismo y Construcciones, OGUC, indica que los desniveles que se produzcan entre juntas de pisos terminados no podrán ser superiores a 0,5 cm.</p>	<p>Fotografías Nos 5 al 7, anexo N° 2.</p> <p>Láminas Nos 1 y 2, del anexo N° 2.</p>	El servicio indicó que se realizó una instalación de cubrejuntas de aluminio en los desniveles señalados.	No obstante las acciones emprendidas, la observación se mantiene, debiendo, en lo sucesivo, esa entidad adoptar las medidas necesarias para dar cumplimiento a lo establecido en las especificaciones técnicas. (MC).

Fotografía N°6 – 20/02/2018; Desnivel de 1,1 cm entre sala actividades párvulos 2 y patio de expansión de niveles medios.

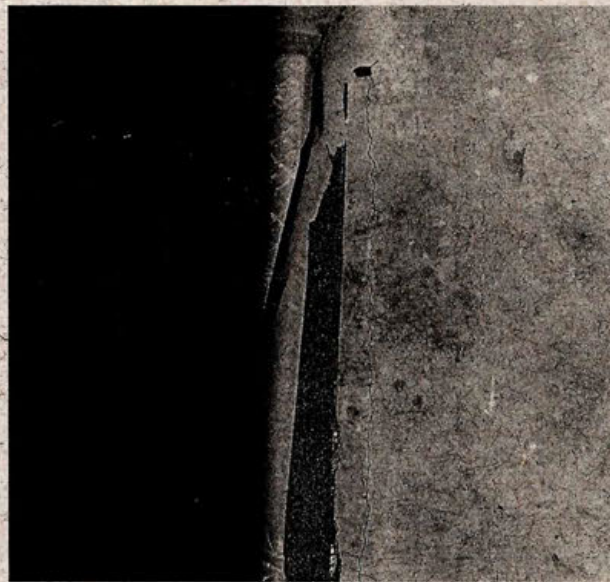
N°	PARTIDA/MATERIA	DETALLE	HALLAZGO	NORMA VULNERADA	RESPALDO	RESPUESTA DEL SERVICIO	CONCLUSIÓN
1	C.7.0 Radieres de Hormigón C.7.2 Hormigón H-20	La ejecución y reparación de los radieres de circulación exterior, deben cumplir con las exigencias de la Normativa Chilena que la regula.	En varios pavimentos de circulación externa, se detectaron fisuras sin el correspondiente tratamiento superficial, específicamente en las rampas del primer y segundo nivel, y frente a la escalera del segundo nivel. Cabe indicar que al momento de la fiscalización, la inspección fiscal no había adoptado acciones y/o instrucciones para mejorar dichas deficiencias.	La letra b), del numeral 11.1 de la norma chilena NCh 170 de 2016, señala que la colocación del hormigón se debe efectuar con los equipos adecuados y mediante los procedimientos necesarios para asegurar la continuidad de los elementos estructurales. El numeral C.7.2 de las Especificaciones Técnicas de Construcción, EETT, indica que la colocación y curado de los hormigones se ejecutará de acuerdo a las normas chilenas (NCH 170 y NCH 1090).	Fotografías Nos 1 al 4, del anexo N° 2. Acta de declaración con fecha 7 de marzo de 2018.	El servicio señaló que se llevó a cabo la reparación de las fisuras de los radieres exteriores con aplicación en todo el largo de la fisura con SIKAFLEX 1a.	Considerando los antecedentes de respaldo proporcionados, en los cuales se acredita la solución de estas fisuras, la observación se subsana.

Fotografía N°7 – 20/02/2018: Fisura radier, borde con encuentro piso patio expansión sala cuna con pasillo.

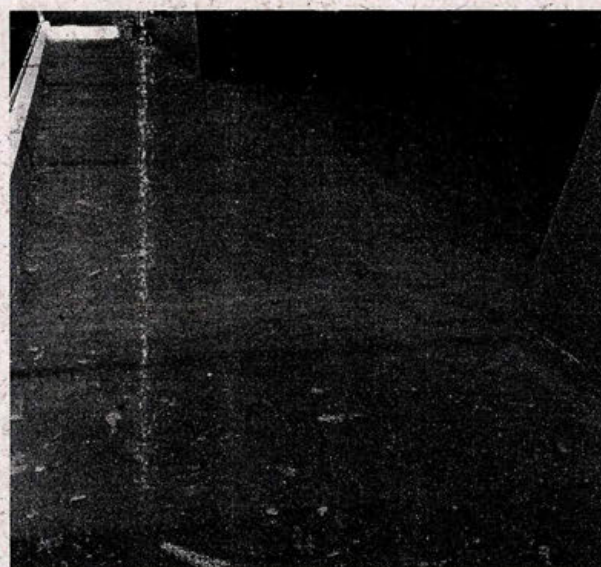
N°	MATERIA	DETALLE	HALLAZGO	NORMA VULNERADA	RESPALDO	RESPUESTA DEL SERVICIO	CONCLUSIÓN
4	De la accesibilidad al interior del edificio	Los encuentros entre pavimentos deben solucionarse conforme el plano de pavimentos (con huella podo táctil).	<p>En los siguientes encuentros, se advirtió la ausencia de la terminación de huella podo táctil, cuya función es alertar el cambio de nivel en la circulación peatonal.</p> <ol style="list-style-type: none"> 1- Acceso poniente a las salas de actividades párvulos 1 y 2, primer nivel. 2- Acceso sur, a la sala de actividades párvulos 2 desde el patio expansión niveles medios. 3- Término escalera sector norte, lado sala de actividades párvulos 1. 	<p>El plano de proyecto AR-12 Detalle Muros y Pavimentos, planta primer nivel, detalla la ubicación de éstas huellas.</p> <p>El numeral 1 del artículo 4.1.7. de la OGUC indica que la superficie de piso que enfrenta a las escaleras deberá tener una franja de pavimento con contraste cromático y una textura distinta, o podo táctil, de a lo menos 0,60 m de ancho, que señale su presencia a las personas con baja visión o con discapacidad visual.</p>	<p>Fotografías Nos 8 al 10, del anexo N° 2.</p> <p>Láminas Nos 3 al 5, del anexo N° 2.</p>	<p>En su respuesta el servicio señaló que la empresa constructora PSI se encuentra realizando la cotización para la instalación de un sistema de baldosas podo táctiles modulares que se instala adherido sobre el pavimento ya terminado en interiores o exteriores, lo que se encuentra en proceso.</p>	<p>Las medidas adoptadas no permiten subsanar lo observado, en el entendido que dicha terminación debió haberse ejecutado durante la instalación del radier.</p> <p>No obstante lo anterior, y según la respuesta proporcionada, esa entidad deberá en un plazo no superior a 60 días hábiles contado desde el día siguiente a la entrega del presente informe, remitir los antecedentes necesarios para corroborar lo expuesto; junto con los respaldos de las disminuciones que corresponden y la obra extraordinaria que se estime conveniente efectuar.</p> <p>Sin perjuicio de ello, en lo sucesivo deberá cumplir fehacientemente con lo especificado en los contratos que realice. (C).</p>

Fotografía N°8 – 20/02/2018: Tratamiento desnivel en acceso a salas de Párvulos 1 y 2, falta podo táctil.

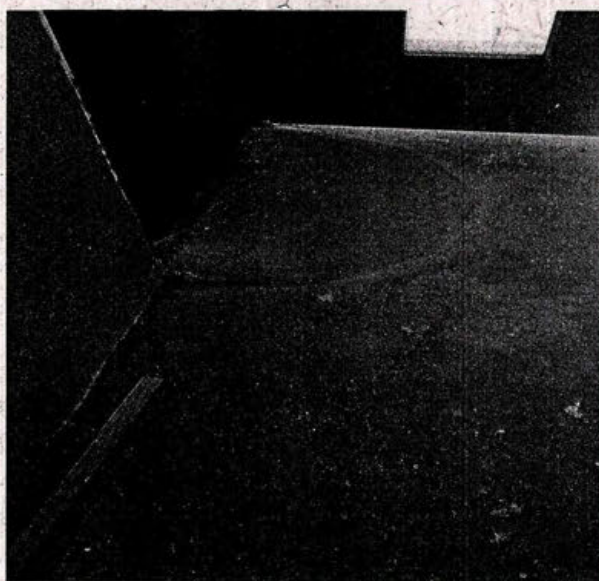
Fotografía N° 9 – 20/02/2018: Acceso sala actividades párvulos 1, cercano a escaleras norte.

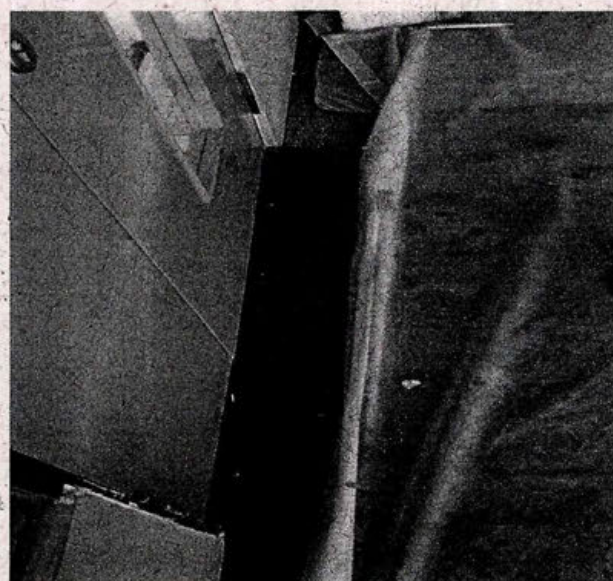
Fotografía N° 10 – 20/02/2018: Ausencia de podo táctil en pavimento, acceso sur a la sala de actividades párvulos 2.

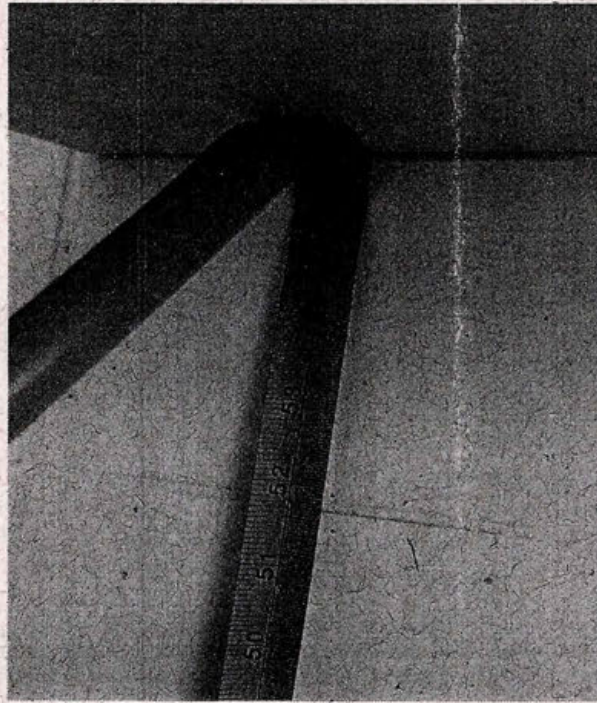
N°	MATERIA	DETALLE	HALLAZGO	NORMA VULNERADA	RESPALDO	RESPUESTA DEL SERVICIO	CONCLUSIÓN
5	De la accesibilidad al interior del edificio	Los artefactos deben estar acorde con la normativa de accesibilidad.	Se advirtió que el dispensador de toallas de papel, ubicado en el baño para personas con discapacidad del primer nivel, se encuentra instalado a una altura de 1,42 metros del piso terminado.	La letra c) del numeral 6 del artículo 4.1.7 de la OGUC, consigna que los accesorios de baño, tales como jabonera, toallero, perchero, secador de pelo, dispensadores de papel absorbente, secador de manos, repisas u otros, deberán ser instalados a una altura máxima de 1,20 mt y no podrán obstaculizar la circulación o el giro de una silla de ruedas al interior del baño, ni la transferencia hacia el inodoro. Si contase con botón de emergencia, éste estará instalado sobre los 0,40 m de altura. Los accesorios para el inodoro deberán estar a no menos de 0,40 m y a no más de 0,80 m de altura. Todas estas alturas serán medidas desde el nivel de piso terminado.	Fotografías Nos 11 y 12, del anexo N° 2.	En su respuesta el servicio indicó que reubicó el dispensador de toallas de papel en el baño de discapacitados a una altura de 1,2 metros, según lo instruye la OGUC en el artículo 1.4.7.	Considerando la solución de lo objetado, la observación se subsana.

Fotografía N°12 – 20/02/2018: Instalación del dispensador de toallas de papel a una altura de 1,42 mt. Desde el nivel de piso terminado.
