Resumen Ejecutivo Informe Final N° 678, de 2017

Objetivo: Se efectuó una inspección a las obras del contrato denominado "Diseño de especialidades y ejecución de obras, para la construcción Sala Cuna y Nivel Medio Santa Inés, comuna de Lo Prado, Región Metropolitana de Santiago", a cargo de la Junta Nacional de Jardines Infantiles, JUNJI, la cual tuvo por finalidad constatar si su ejecución se ajusta a las exigencias constructivas contenidas en los preceptos que regulan la materia y que se haya dado cumplimiento a los requerimientos administrativos establecidos en los antecedentes que forman parte del mismo.

INFORME FINAL N° 678, DE 2017,
SOBRE INSPECCIÓN AL CONTRATO
DENOMINADO "DISEÑO DE
ESPECIALIDADES Y EJECUCIÓN DE
OBRAS, PARA LA CONSTRUCCIÓN
SALA CUNA Y NIVEL MEDIO SANTA
INÉS, COMUNA DE LO PRADO, REGIÓN
METROPOLITANA DE SANTIAGO",
EJECUTADO POR LA JUNTA NACIONAL
DE JARDINES INFANTILES.

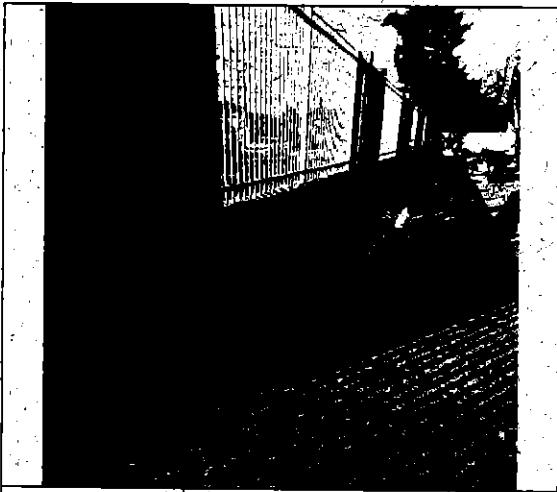
| Fotografía N° | 5 |

| Nº | PARTIDA/ MATERIA | HALLAZGO | NORMA VULNERADA | RESPALDO ANEXO Nº 2 |
|---|---|--|---|--|
| 4 | Sobre evacuación de aguas lluvias. | Los patios de expansión, paralelos a calle Santa Inés, presentan irregularidades en la pendiente de los pavimentos, provocando la acumulación de aguas lluvias en esas zonas. Asimismo, existe una pileta para la evacuación de las aguas lluvias, que se encuentra a una cota mayor que el resto del pavimento, por lo que no cumple su objetivo. Lo descrito fue corroborado por personal del establecimiento. | El numeral 3.7.1 de las bases técnicas indica que el proyectista deberá estudiar el mejor sistema de evacuación de aguas lluvias. | Fotografías Nºs. 5 y 6. |

| Contenido | Pavimento irregular en patio de extensión. |

| Nº | PARTIDA/ MATERIA | HALLAZGO | NORMA VULNERADA | RESPALDO ANEXO Nº 2 |
|---|--|---|--|--|
| Conclusión | Siendo así, no cabe más que mantener las objeciones formuladas, debiendo la JUNJI, tal como lo mencionó en su respuesta, exigir al contratista la corrección de las situaciones detalladas en los numerales precedentes. Al efecto, esa entidad deberá, en un plazo máximo de 60 días hábiles, contado desde la recepción de este informe, remitir a esta Sede de Control, los antecedentes que demuestren la subsanación de las objeciones planteadas, lo que será verificado en una próxima acción de seguimiento. (C) Sin perjuicio de lo anterior, esa entidad deberá disponer que se instruya un procedimiento disciplinario para determinar las eventuales responsabilidades administrativas comprometidas en los hechos descritos -numerales 1 al 5-, remitiendo a la Unidad de Seguimiento de Fiscalía de la Contraloría General de la República, copia del acto que lo ordene, dentro de un plazo de 15 días hábiles, contado desde la recepción del presente informe. | | | |
