INSPECCIÓN DE OBRA PÚBLICA

JUNTA NACIONAL DE JARDINES INFANTILES REGIÓN DE TARAPACÁ

Número de informe: 106/2018
22 de junio de 2018

INFORME FINAL N° 106, DE 2018,
SOBRE INSPECCIÓN A LAS OBRAS
DEL CONTRATO: "CONSTRUCCIÓN
JARDÍN INFANTIL Y SALA CUNA
RETOÑITOS".

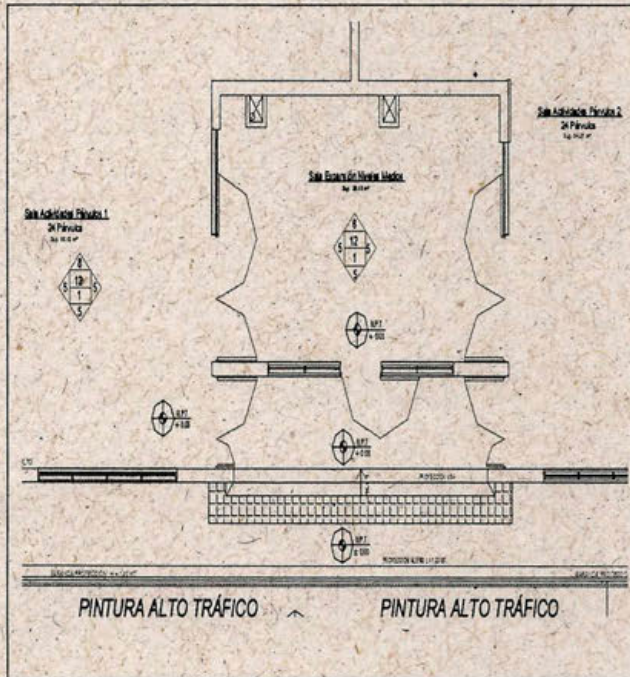
Lámina N° 3 – Plano planta de terminaciones 1° piso, solución para salvar desnivel entre pasillo de circulación y salas de párvulos en primer piso.

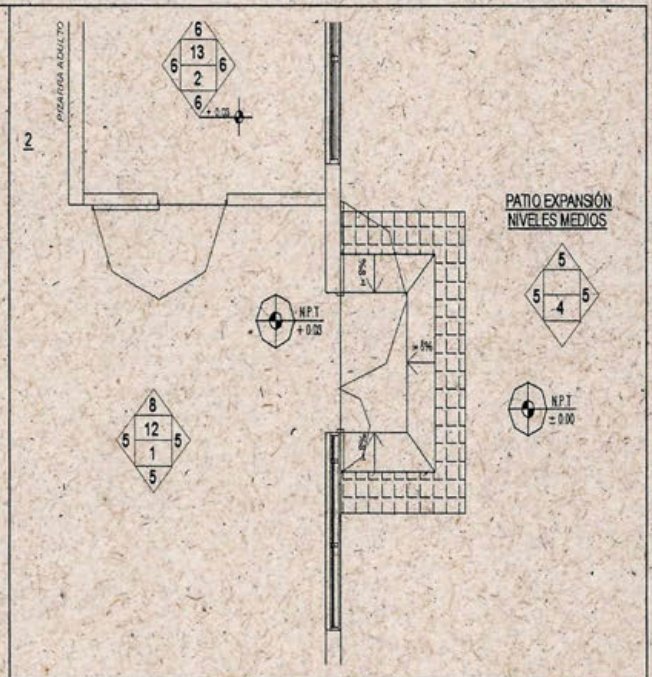
Lámina N° 4 - Plano planta de terminaciones 1° piso, solución para tratar desnivel de 3,5 cm entre la Sala de actividades párvulos 2 y patio de expansión, en primer piso.

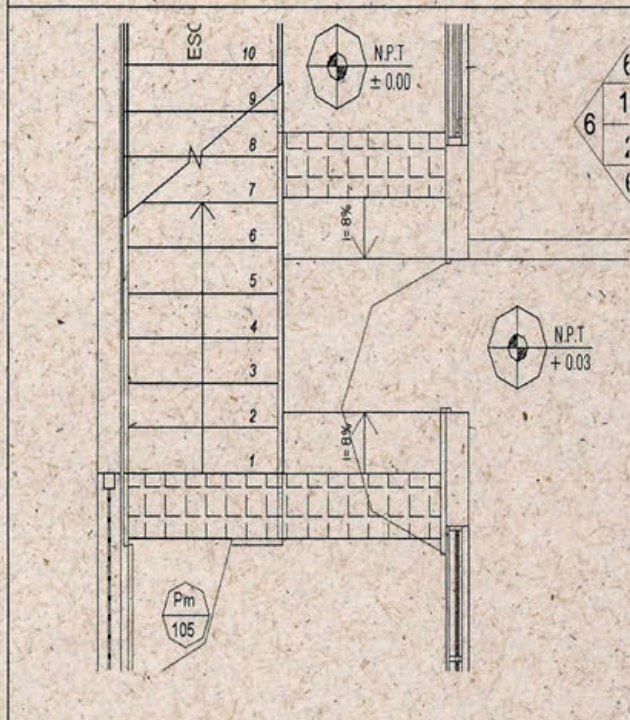
Lámina N° 5 – Plano planta de terminaciones 1° piso, solución para tratar desnivel entre la Sala de actividades párvulos 1 y sector escalera norte.
